Commune : **FELINES-MINERVOIS**

## rue du moulin a l'huile

**Code :** AUDE18\_S\_884

**SOURCE DE REPÉRAGE : RELEVÉ POST CRUES SUITE AUX DÉBOURDEMENTS DE L'AUDE LE 15 OCTOBRE 2018 PAR OTEIS POUR LE COMPTE DU SPC MO - 12/12/2018**

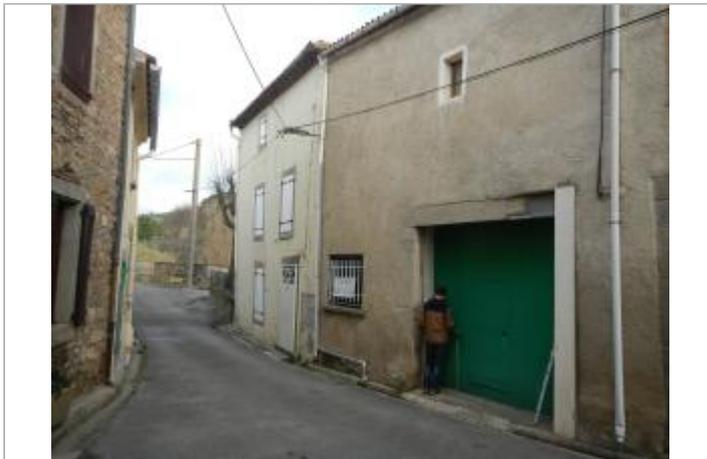
**Commentaires :** 1er garage - rive droite Le Merlaux

Vue du site

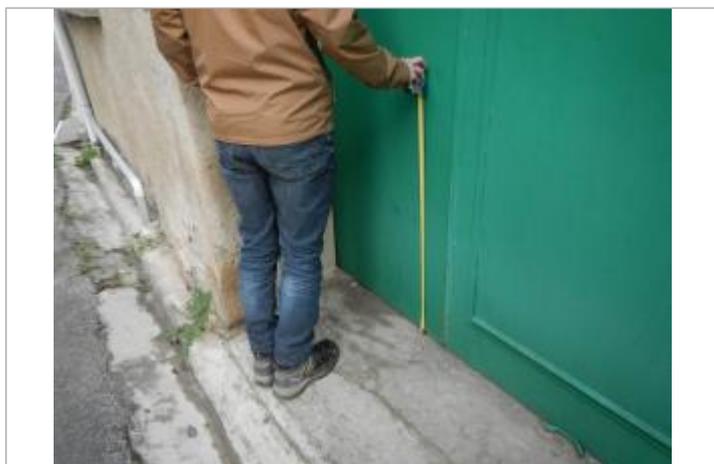
**Commentaires :** Trace sur le mur et le garage

**Description référence du repère :** Seuil garage

**Différence entre le niveau d'eau et la référence (en m) :** 0.460 m

**Altitude calculée de l'eau (en m) :** 155.038

Vue du repère
