Commune : **FELINES-MINERVOIS**

Rivière : **L' Ognon**

Chemin dans la continuité de la rue de l'abreuvoir #2

Code : AUDE18_S_887

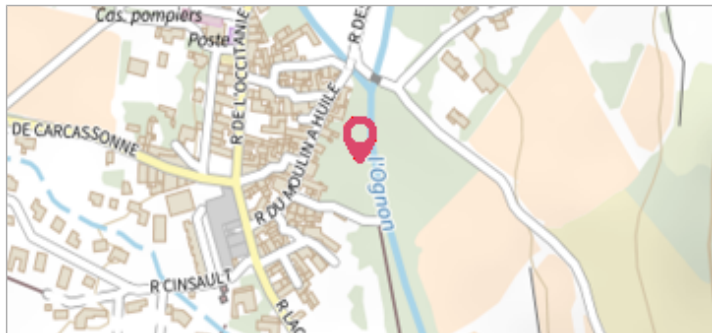
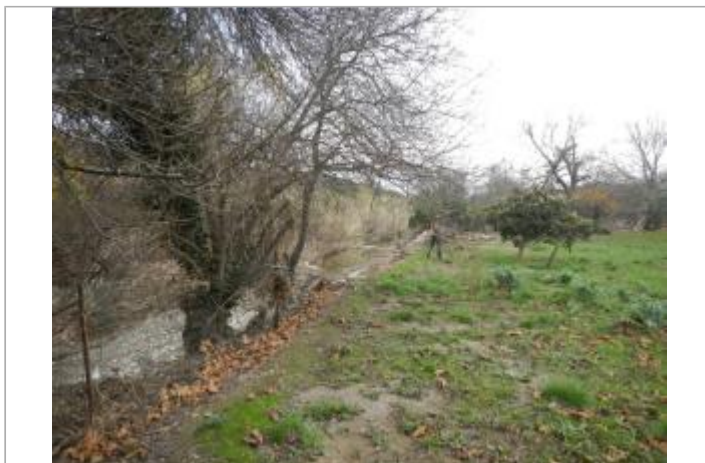
Commentaires : Jardin au niveau du mur détruit

Vue du site
