Commune : **FELINES-MINERVOIS**

Rivière : **L' Ognon**

## Chemin dans la continuité de la rue de l'abreuvoir #2

**Code :** AUDE18\_S\_887

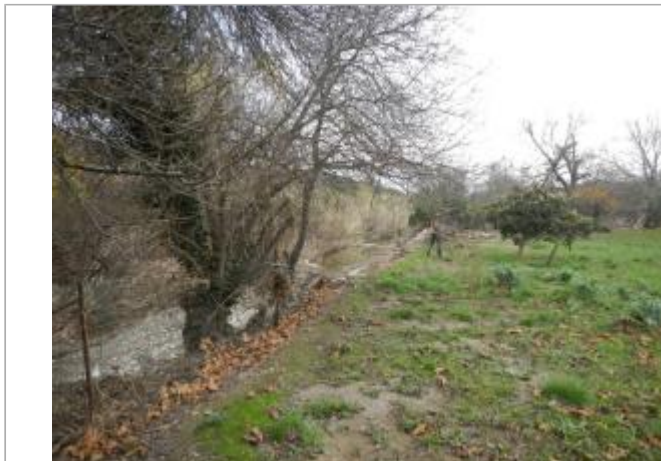
Vue du site

**Commentaires :** Jardin au niveau du mur détruit

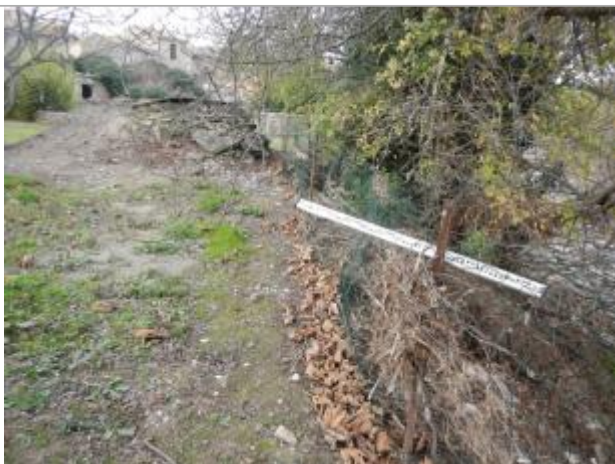
Vue du repère

Nature du repère : **Laisse d'inondation**

**Commentaires :** Dépôts sur le grillage

**Différence entre le niveau d'eau et la référence (en m) :** 1.000 m
