Commune : **FELINES-MINERVOIS**

Rivière : **L' Ognon**

## Chemin dans la continuité de la rue de l'abreuvoir #2

**SOURCE DE REPÉRAGE : RELEVÉ POST CRUES SUITE AUX DÉBOURDEMENTS DE L'AUDE LE 15 OCTOBRE 2018 PAR OTEIS POUR LE COMPTE DU SPC MO - 12/12/2018**

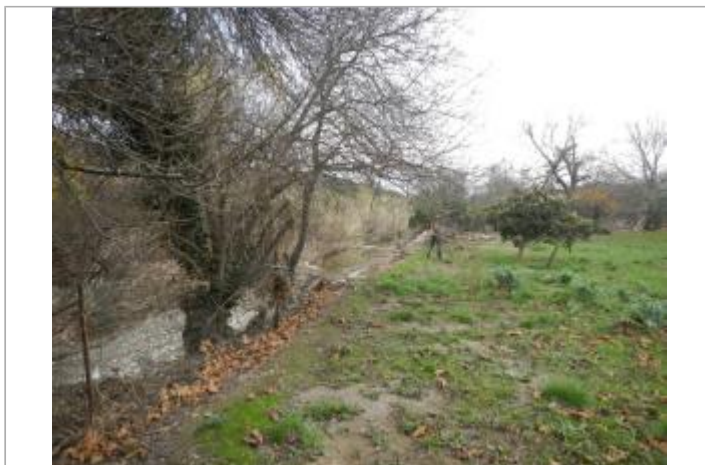
Vue du site

Commentaires : Jardin au niveau du mur détruit

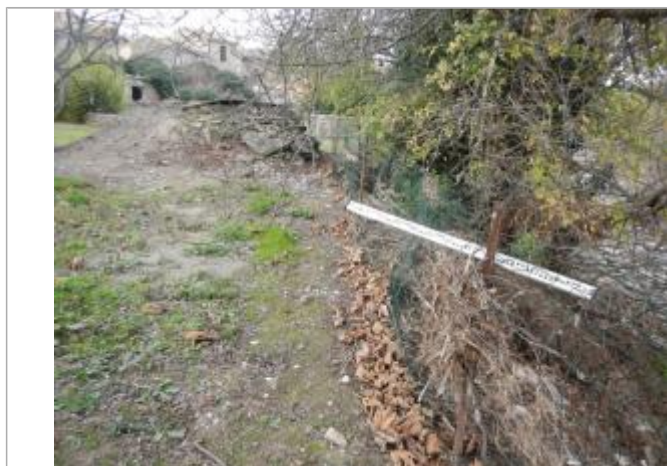
Vue du repère

Nature du repère : **Laisse d'inondation**

Commentaires : Dépôts sur le grillage

Différence entre le niveau d'eau et la référence (en m) : 1.000 m

Altitude calculée de l'eau (en m) : 154.67
