Commune : **FELINES-MINERVOIS**

Rivière : **L' Ognon**

## Parcelle au Nord de la rue de l'abreuvoir

## 15 Octobre 2018

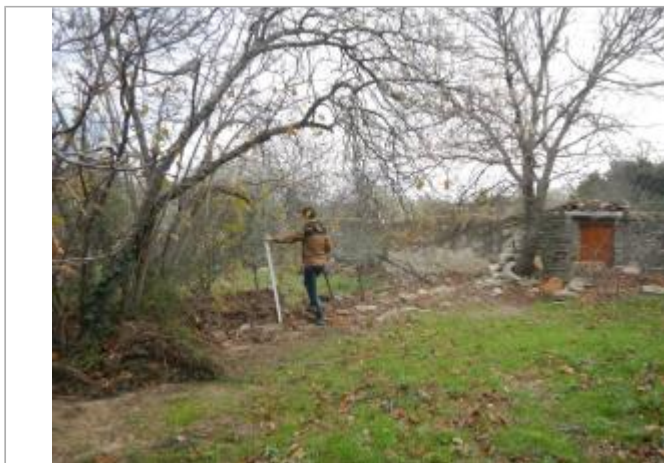
Vue du site

**Commentaires :** Jardin au niveau du mur détruit

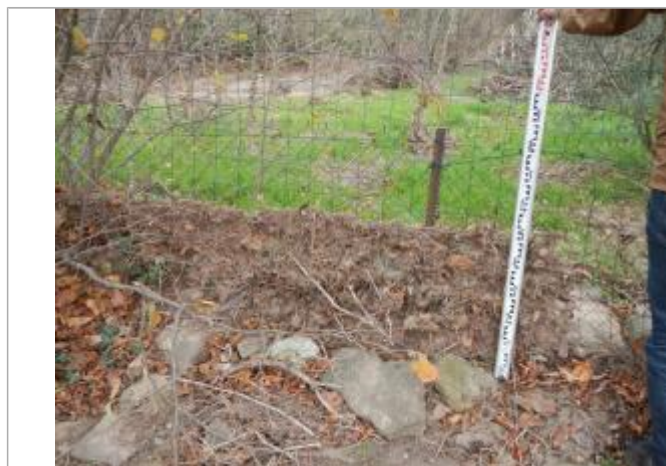
Vue du repère

Altitude calculée de l'eau : **153.913 m**

Nature du repère : **Laisse d'inondation**

**Commentaires :** Dépôts dans le grillage

**Différence entre le niveau d'eau et la référence (en m) :** 0.500 m
