Commune : SAINT-FRICHOUX

## La Rouquette #2

Code : AUDE18\_S\_1099

**SOURCE DE REPÉRAGE : RELEVÉ POST CRUES SUITE AUX DÉBOURDEMENTS DE L'AUDE LE 15 OCTOBRE 2018 PAR OTEIS POUR LE COMPTE DU SPC MO - 12/12/2018**

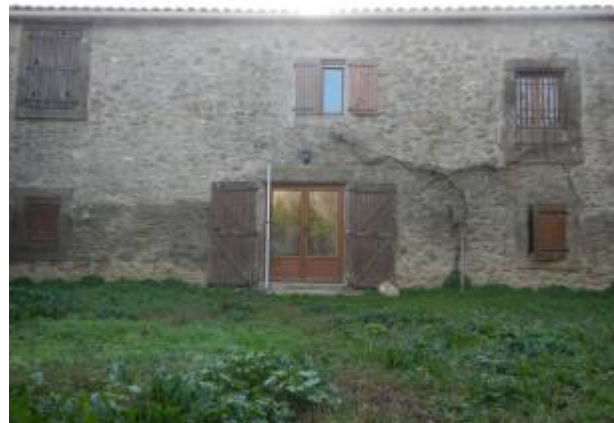
Vue du site

Commentaires : Mas isolé avec chevaux - Rive gauche de La Reslause

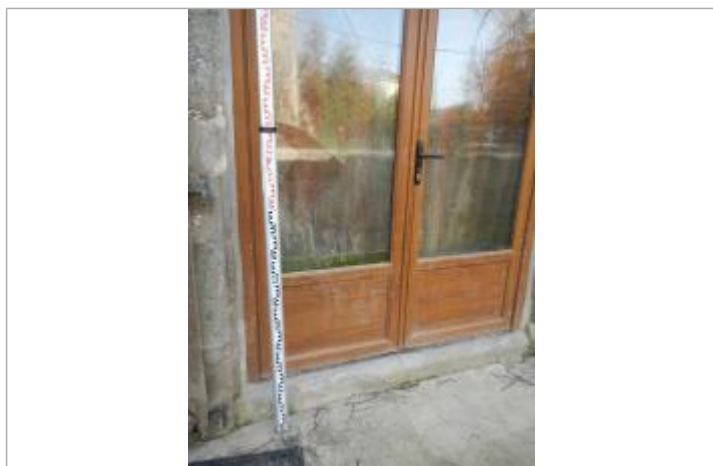
Vue du repère

Nature du repère : Laisse d'inondation

Commentaires : Laisse sur la fenêtre

Description référence du repère : Sol porte fenêtre

Différence entre le niveau d'eau et la référence (en m) : 1.330 m

Altitude calculée de l'eau (en m) : 58.163 m
