Commune : SAINT-FRICHOUX

## La Rouquette #2

Code : AUDE18\_S\_1099

Code : AUDE18\_R\_1099\_1

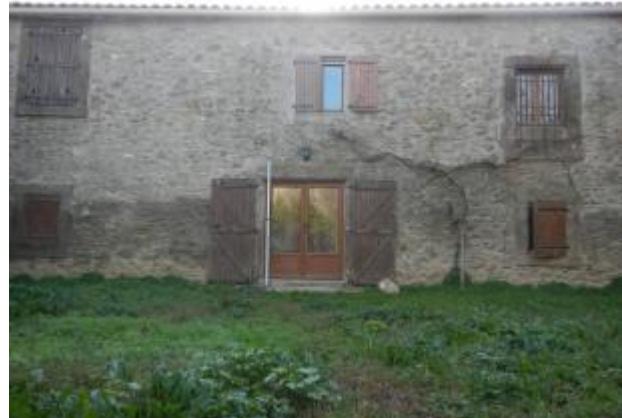
Vue du site

Commentaires : Mas isolé avec chevaux - Rive gauche de La Reslause

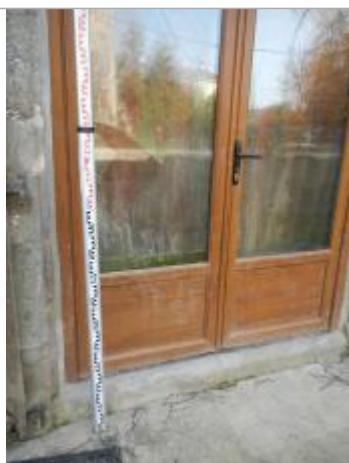
Vue du repère

Commentaires : Laisse sur la fenêtre

Altitude calculée de l'eau : **58.163 m**Nature du repère : **Laisse d'inondation**

Description référence du repère : Sol porte fenêtre

Différence entre le niveau d'eau et la référence (en m) : 1.330 m

Altitude calculée de l'eau (en m) : 58.163 m
