Commune : SAINT-FRICHOUX

La Rouquette #2

Code : AUDE18_S_1099

SOURCE DE REPÉRAGE : RELEVÉ POST CRUES SUITE AUX DÉBOURDEMENTS DE L'AUDE LE 15 OCTOBRE 2018 PAR OTEIS POUR LE COMPTE DU SPC MO - 12/12/2018

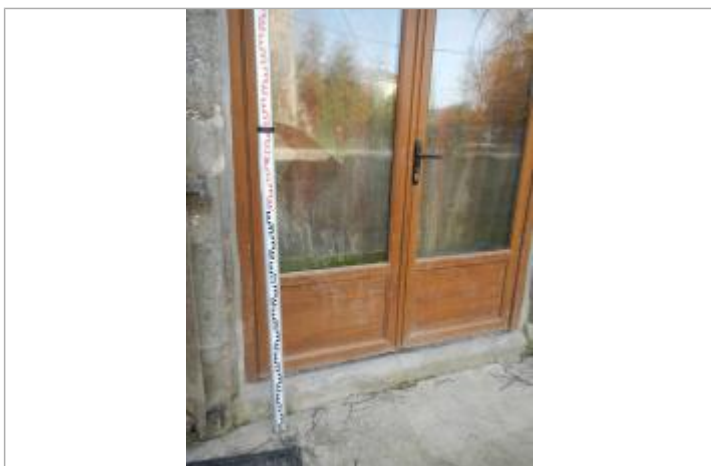
Vue du repère

Nature du repère : **Laisse d'inondation**

Commentaires : Laisse sur la fenêtre

Description référence du repère : Sol porte fenêtre

Différence entre le niveau d'eau et la référence (en m) : 1.330 m

Altitude calculée de l'eau (en m) : 58.163 m
