Commune : SAINT-FRICHOUX

La Rouquette #3

Code : AUDE18_S_1100

15 octobre 2018

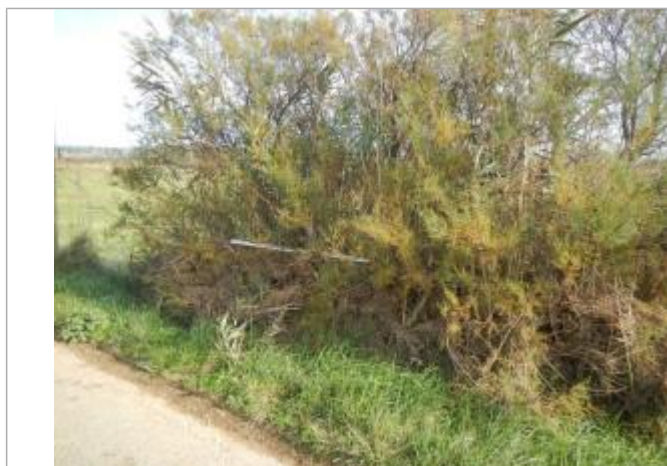
Vue du repère

Nature du repère : **Laisse d'inondation**

Commentaires : Dépôt dans l'arbre

Altitude de la référence (en m) : 57.325 m

Différence entre le niveau d'eau et la référence (en m) : 0.800 m

Altitude calculée de l'eau (en m) : 58.125 m
