Commune : SAINT-FRICHOUX

La Rouquette #3

Code : AUDE18_S_1100

Code : AUDE18_R_1100_1

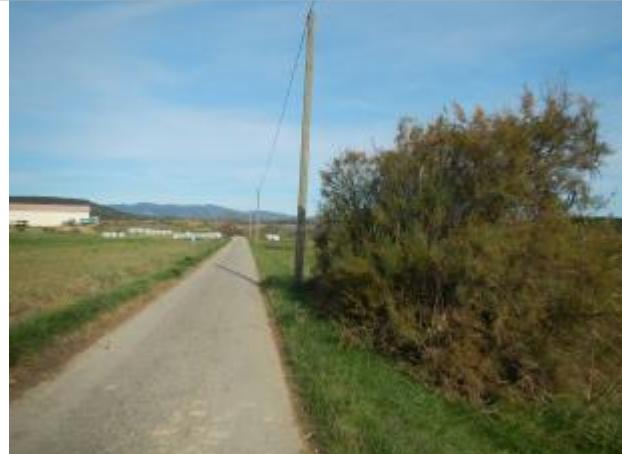
Vue du site

Commentaires : Tamaris au bord de la route - Rive gauche de La Reslause

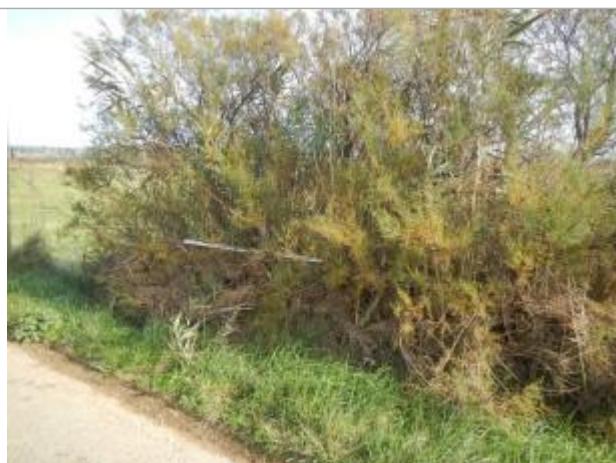
Vue du repère

Commentaires : Dépôt dans l'arbre

Altitude calculée de l'eau : **58.125 m**

Nature du repère : Laisse d'inondation

Différence entre le niveau d'eau et la référence (en m) : 0.800 m
