Commune : **LA REDORTE**Rivière : **L' Argent-Double****Stade Henri Pau****Commentaires** : Au coin du stade, proche de la route**1** Repère(s) sur le site**GÉNÉRAL****Unité de gestion** : Méditerranée Ouest**Code** : AUDE18\_S\_904**Date de mise à jour** : 23/07/2019**Auteur** : SPC MO

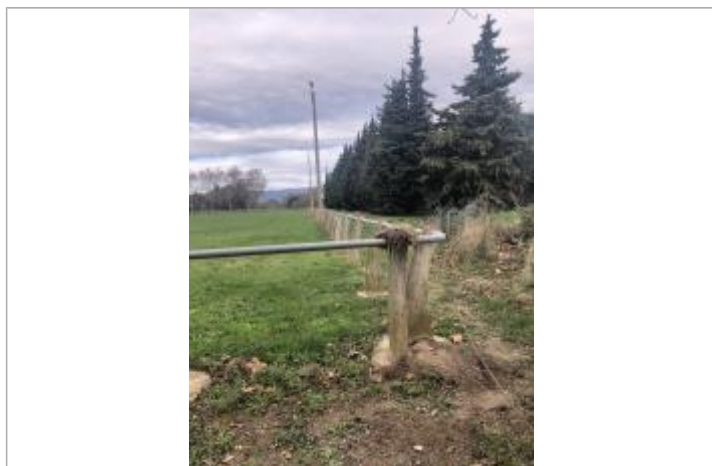
Vue du repère

**15 octobre 2018**Nature de l'inondation : **Débordement de cours d'eau**Altitude calculée de l'eau : **58.398 m**Nature du repère : **Laisse d'inondation****Commentaires** : Suite décrue, laisse sur barrière stade (coté droit)**GÉNÉRAL****Code** : AUDE18\_R\_904\_1**Date de mise à jour** :**Auteur** : SPC MO

**MARQUE****Maximum de l'inondation** : Non renseigné**Visibilité** : Non renseigné**État du repère** : Non renseigné**Pérennité** : Non renseigné**Repère calculé** : Non renseigné**PHEC** : Non renseigné**SOURCE DE REPÉRAGE : RELEVÉ POST CRUES SUITE AUX DÉBOREMENTS DE L'AUDE LE 15 OCTOBRE 2018 PAR OTEIS POUR LE COMPTE DU SPC MO - 12/12/2018****Type de repérage** : Campagne de terrain post-inondation**Organisme(s)** : OTEIS**NIVELLEMENT INITIAL - 27/11/2018****Méthode** : Non renseigné**Organisme** : OTEIS**Référence nivelée** : Autre type de référence**Description référence du repère** : Socle béton au pied du poteau**Système altimétrique** : NGF IGN 1969 (système normal)**Altitude de la référence (en m)** : 57.298 m**Différence entre le niveau d'eau et la référence (en m)** : 1.100 m**Altitude calculée de l'eau (en m)** : 58.398 m
