Commune : LA REDORTE

Rivière : L' Argent-Double

**Avenue du Languedoc - parcelle N° 176**

**GÉNÉRAL****Unité de gestion :** Méditerranée Ouest**Code :** DDTM11\_S\_145**Date de mise à jour :** 08/01/2018**Auteur :** DDTM 11

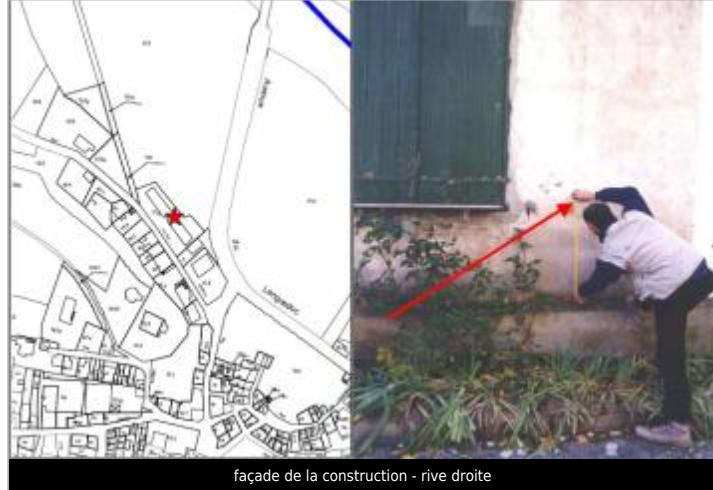
Vue du repère

**15 Octobre 2018**Nature de l'inondation : **Débordement de cours d'eau**Altitude calculée de l'eau : **58.649 m**Nature du repère : **Laisse d'inondation****Commentaires :** Sur le mur du vestiaire côté droit en sortant du stade, entre vestiaire et les wc**GÉNÉRAL****Code :** AUDE18\_R\_906\_1**Date de mise à jour :****Auteur :** SPC MO
