Commune : **LA REDORTE**

35 impasse des ecureuils

Code : AUDE18_S_907

SOURCE DE REPÉRAGE : RELEVÉ POST CRUES SUITE AUX DÉBOURDEMENTS DE L'AUDE LE 15 OCTOBRE 2018 PAR OTEIS POUR LE COMPTE DU SPC MO - 12/12/2018

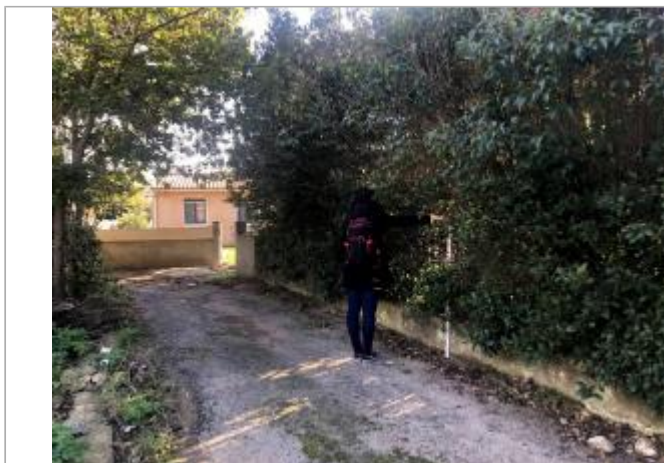
Vue du site

Commentaires : Rue ravagée par le passage de l'eau, poteau au sol, laisse de crues partout - rive droite du Rivassel

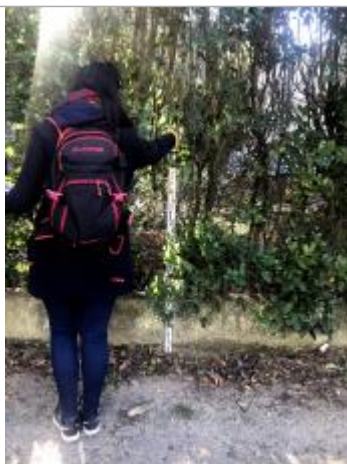
Vue du repère

Nature du repère : **Laisse d'inondation**

Commentaires : Sur le grillage

Altitude de la référence (en m) : 57.094 m

Différence entre le niveau d'eau et la référence (en m) : 1.040 m

Altitude calculée de l'eau (en m) : 58.134 m
