Commune : **LA REDORTE**

Code : AUDE18_S_907

Nature de l'inondation : **Débordement de cours d'eau**

SOURCE DE REPÉRAGE : RELEVÉ POST CRUES SUITE AUX DÉBOURDEMENTS DE L'AUDE LE 15 OCTOBRE 2018 PAR OTEIS POUR LE COMPTE DU SPC MO - 12/12/2018

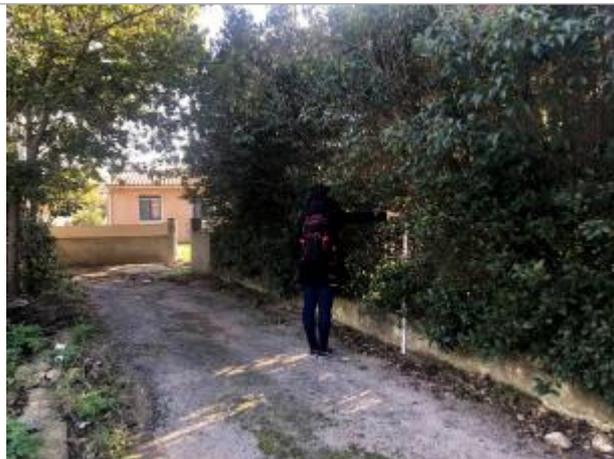
Vue du site

Commentaires : Rue ravagée par le passage de l'eau, poteau au sol, laisse de crues partout - rive droite du Rivassel

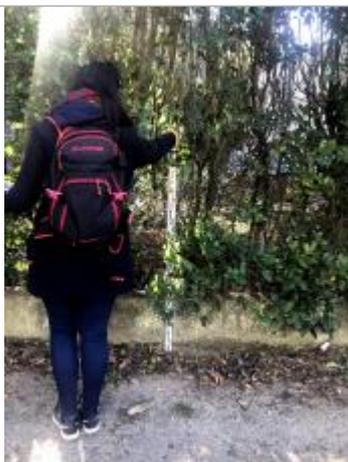
Vue du repère

Nature du repère : **Laisse d'inondation**

Commentaires : Sur le grillage

Différence entre le niveau d'eau et la référence (en m) : 1.040 m

Altitude calculée de l'eau (en m) : 58.134 m
