Commune : **LA REDORTE** | Rivière : **L' Argent-Double**

**35 rue de l'argent double**

**Unité de gestion :** Méditerranée Ouest  
**Code :** AUDE18\_S\_909      **Date de mise à jour :** 23/07/2019  
**Auteur :** SPC MO

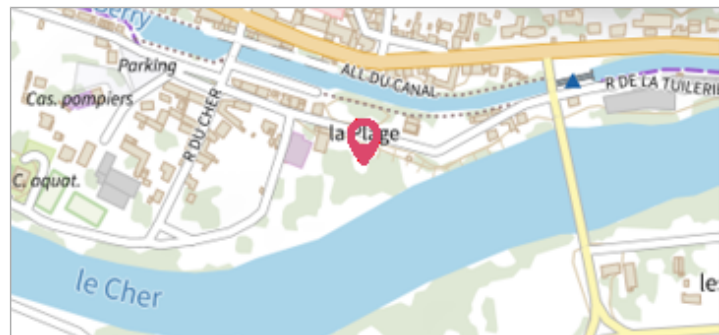
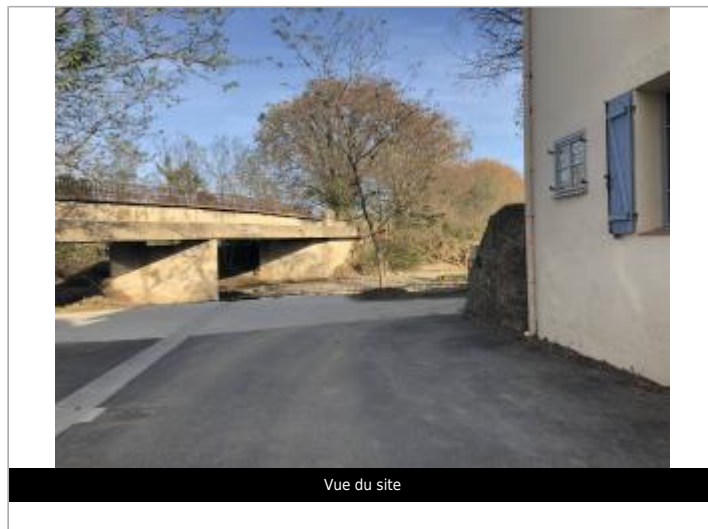
**Commentaires :** Sur le tuyau pluvial au coin de la rue

**Coordonnées WGS84 :** X: 2.65524732 / Y: 43.25377790  
**Coordonnées RGF93 (Lambert 93)** X: 671986.69 / Y: 6239459.93  
**Coordonnées RGF93 (ETRS89)** : X: 2.6552473 / Y: 43.2537779  
**Code Hydro:** Y1430540      **Rive de référence:** Droite

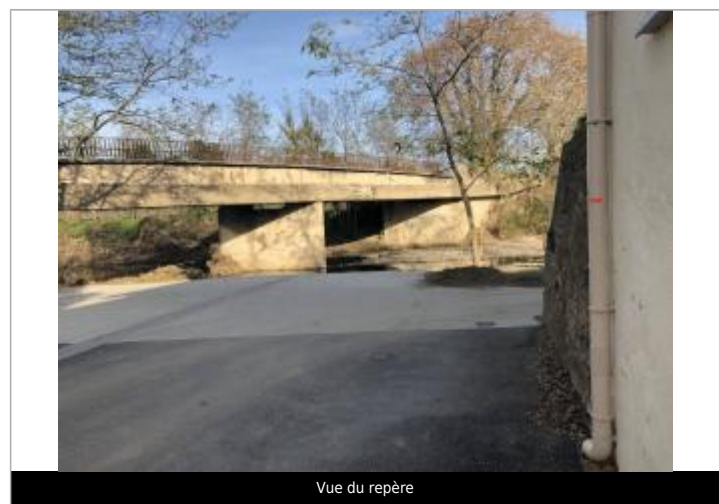
**Code :** AUDE18\_R\_909\_1      **Date de mise à jour :** 30/07/2019  
**Auteur :** SPC MO

**15 octobre 2018**      Altitude calculée de l'eau : **55.956 m**

Nature de l'inondation : **Débordement de cours d'eau**      Nature du repère : **Marque peinture ou encre**

**Commentaires :** Marque à la bombe de peinture sur tuyau pluviale de la toiture

**Méthode :** Non renseigné  
**Organisme :** OTEIS  
**Référence nivelée :** Autre type de référence  
**Description référence du repère :** Sol  
**Système altimétrique :** NGF IGN 1969 (système normal)  
**Altitude de la référence (en m) :** 54.446 m  
**Différence entre le niveau d'eau et la référence (en m) :** 1.510 m  
**Altitude calculée de l'eau (en m) :** 55.956 m
