Commune : **LA REDORTE** | Rivière : **L' Argent-Double**

**35 rue de l'argent double**

**Unité de gestion** : Méditerranée Ouest  
**Code** : AUDE18\_S\_909      **Date de mise à jour** : 23/07/2019  
**Auteur** : SPC MO

**Code** : AUDE18\_R\_909\_1      **Date de mise à jour** : 30/07/2019  
**Auteur** : SPC MO

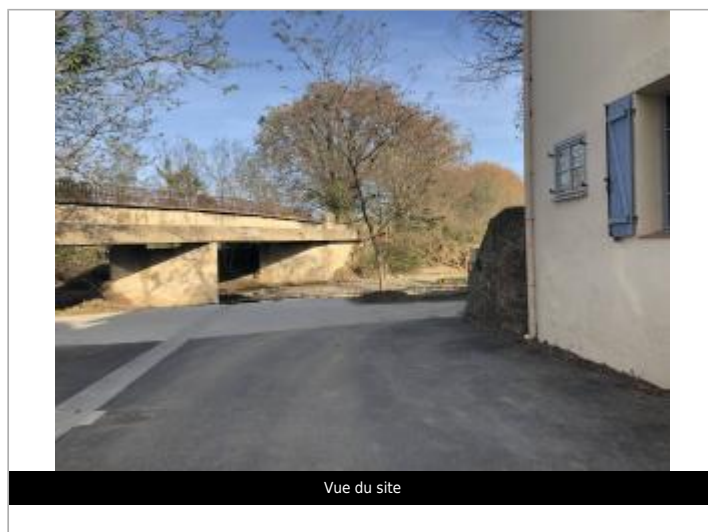
**Commentaires** : Sur le tuyau pluvial au coin de la rue

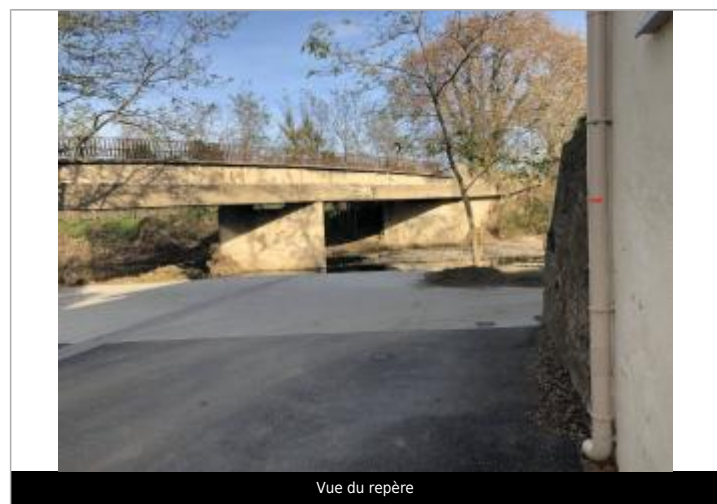
**15 octobre 2018**      Altitude calculée de l'eau : **55.956 m**

Nature de l'inondation : **Débordement de cours d'eau**      Nature du repère : **Marque peinture ou encre**

**Commentaires** : Marque à la bombe de peinture sur tuyau pluviale de la toiture
