Commune : **LA REDORTE**

## 1 chemin de l'étang

**Code :** AUDE18\_S\_910

**SOURCE DE REPÉRAGE :** RELEVÉ POST CRUES SUITE AUX DÉBOURDEMENTS DE L'AUDE LE 15 OCTOBRE 2018 PAR OTEIS POUR LE COMPTE DU SPC MO - 12/12/2018

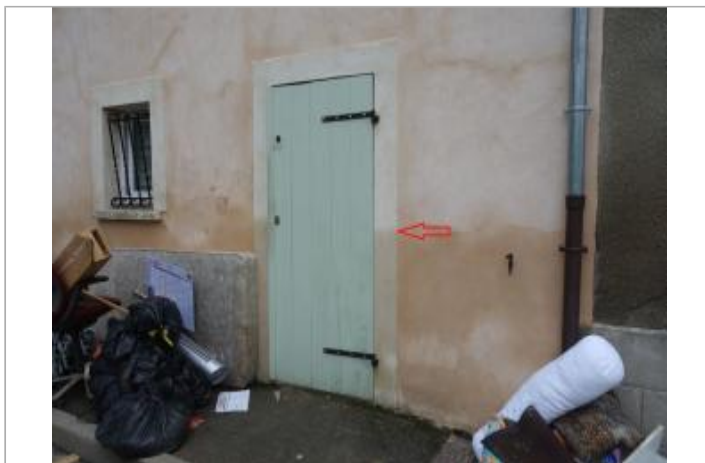
**Commentaires :** En bordure de propriété - rive droite du Rivassel

Vue du site

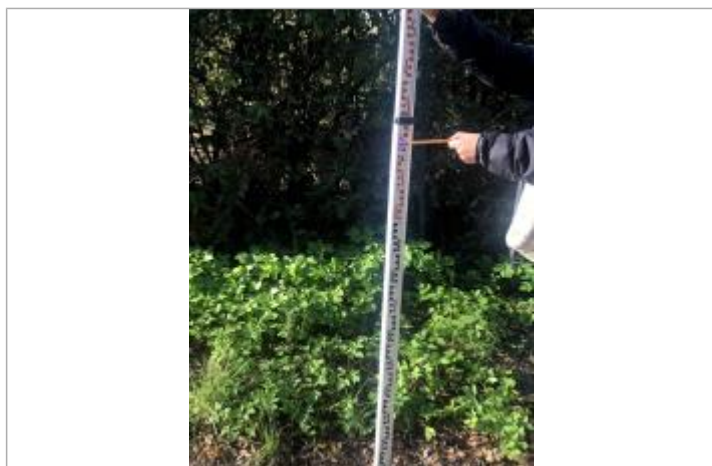
Nature du repère : **Laisse d'inondation**

**Commentaires :** Laisse sur la haie et sur le grillage

**Description référence du repère :** Terrain naturel (au niveau de la haie)

**Différence entre le niveau d'eau et la référence (en m) :** 0.860 m

**Altitude calculée de l'eau (en m) :** 58.582 m

Vue du repère
