Commune : **LA REDORTE**

## 1 chemin de l'étang

**Code :** AUDE18\_S\_910

**SOURCE DE REPÉRAGE :** RELEVÉ POST CRUES SUITE AUX DÉBORDEMENTS DE L'AUDE LE 15 OCTOBRE 2018 PAR OTEIS POUR LE COMPTE DU SPC MO - 12/12/2018

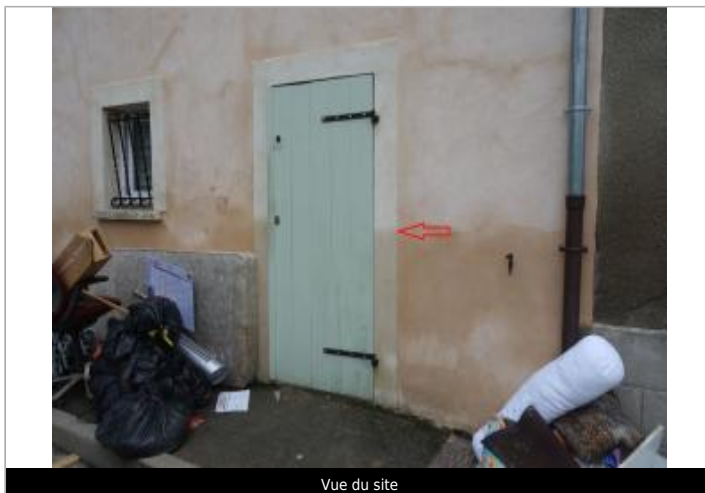
**Commentaires :** En bordure de propriété - rive droite du Rivassel

Vue du site

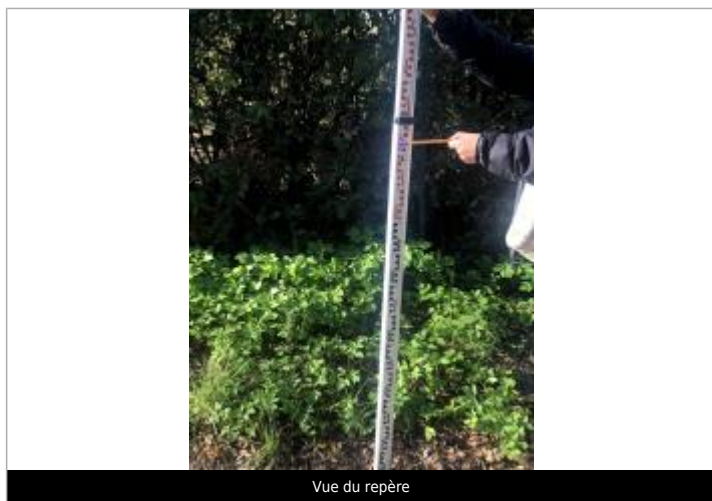
Nature du repère : **Laisse d'inondation**

**Commentaires :** Laisse sur la haie et sur le grillage

**Description référence du repère :** Terrain naturel (au niveau de la haie)

**Différence entre le niveau d'eau et la référence (en m) :** 0.860 m

**Altitude calculée de l'eau (en m) :** 58.582 m

Vue du repère
