Commune : **LA REDORTE**Rivière : **L' Argent-Double****D72, apres le pont en allant vers le Nord****Commentaires** : Station de pompage**2** Repère(s) sur le site**GÉNÉRAL****Unité de gestion** : Méditerranée Ouest**Code** : AUDE18\_S\_929**Date de mise à jour** : 23/07/2019**Auteur** : SPC MO

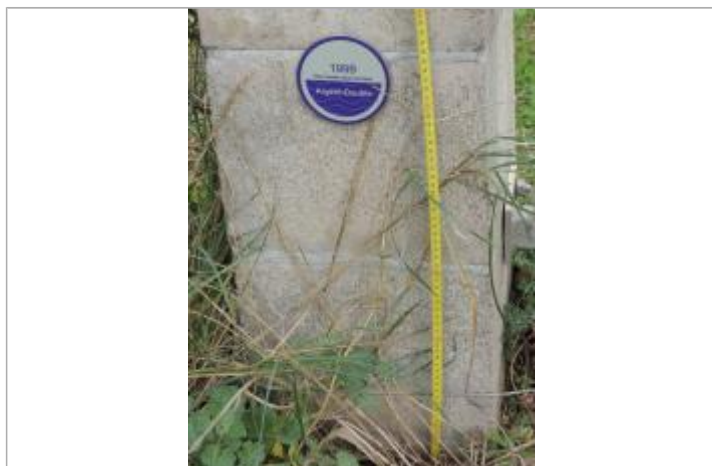
Vue du repère

Nature de l'inondation : **Débordement de cours d'eau**Altitude calculée de l'eau : **58.62 m**Nature du repère : **Laisse d'inondation****Commentaires** : A coté du pilier, avec la cote de 1999**GÉNÉRAL****Code** : AUDE18\_R\_929\_1**Date de mise à jour** :**Auteur** : SPC MO
