Commune : **RIEUX-MINERVOIS** | Rivière : **L' Argent-Double**

**Chemin des Tuileries #2**

**Unité de gestion :** Méditerranée Ouest  
**Code :** AUDE18\_S\_1049 **Date de mise à jour :** 23/07/2019  
**Auteur :** SPC MO

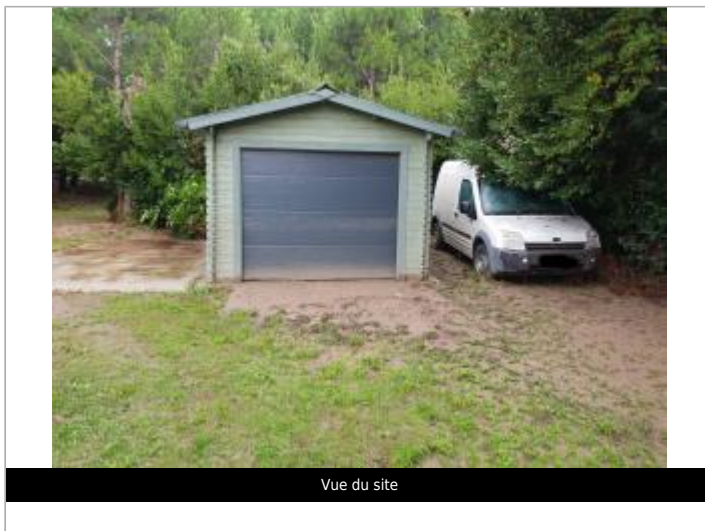
Vue du site

**Commentaires :** Garage de la 1ere maison, face à la chapelle

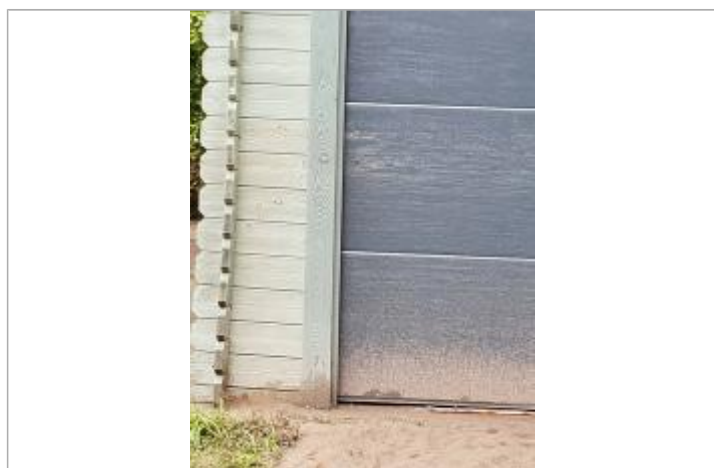
Vue du repère

**15 octobre 2018** | Altitude calculée de l'eau : **107.33 m**

**Commentaires :** Trace extérieure garage bois coté gauche du portail, depuis la dalle

**Méthode :** Nivellement direct  
**Organisme :** OTEIS  
**Référence nivelée :** Autre type de référence  
**Description référence du repère :** Seuil de la dalle de garage  
**Système altimétrique :** NGF IGN 1969 (système normal)  
**Altitude de la référence (en m) :** 106.390 m  
**Différence entre le niveau d'eau et la référence (en m) :** 0.940 m  
**Altitude calculée de l'eau (en m) :** 107.33 m
