Commune : **RIEUX-MINERVOIS**Rivière : **L' Argent-Double****Chemin des Tuileries #2****Commentaires** : Garage de la 1ere maison, face à la chapelle**1** Repère(s) sur le site**GÉNÉRAL****Unité de gestion** : Méditerranée Ouest**Code** : AUDE18\_S\_1049**Date de mise à jour** : 23/07/2019**Auteur** : SPC MO

**15 octobre 2018**Altitude calculée de l'eau : **107.33 m**Nature de l'inondation : **Débordement de cours d'eau**Nature du repère : **Photographie****Commentaires** : Trace extérieure garage bois coté gauche du portail, depuis la dalle**GÉNÉRAL****Code** : AUDE18\_R\_1049\_1**Date de mise à jour** :**Auteur** : SPC MO

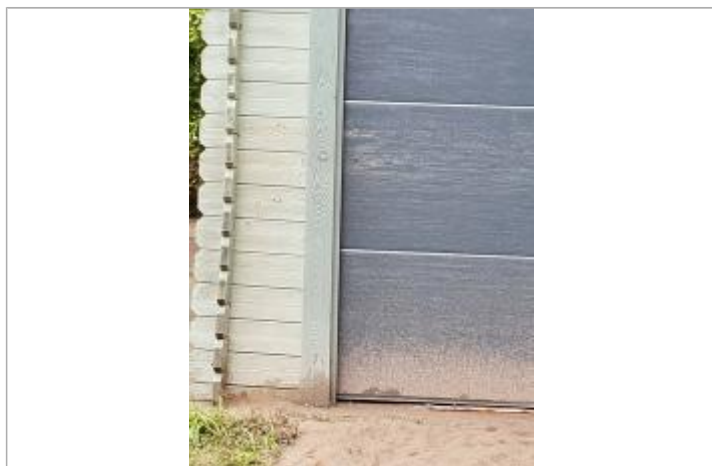
Vue du repère

**MARQUE****Maximum de l'inondation** : Non renseigné**Visibilité** : Non renseigné**État du repère** : Non renseigné**Pérennité** : Non renseigné**Repère calculé** : Non renseigné**PHEC** : Non renseigné**SOURCE DE REPÉRAGE : RELEVÉ POST CRUES SUITE AUX DÉBOREMENTS DE L'AUDE LE 15 OCTOBRE 2018 PAR OTEIS POUR LE COMPTE DU SPC MO - 12/12/2018****Type de repérage** : Campagne de terrain post-inondation**Organisme(s)** : OTEIS**NIVELLEMENT INITIAL - 18/10/2018****Méthode** : Nivellement direct**Organisme** : OTEIS**Référence nivelée** : Autre type de référence**Description référence du repère** : Seuil de la dalle de garage**Système altimétrique** : NGF IGN 1969 (système normal)**Altitude de la référence (en m)** : 106.390 m**Différence entre le niveau d'eau et la référence (en m)** : 0.940 m**Altitude calculée de l'eau (en m)** : 107.33 m
