Commune : **LA REDORTE**

Rivière : **L' Argent-Double**

## Rue de l'Argent Double

**Code :** AUDE18\_S\_933

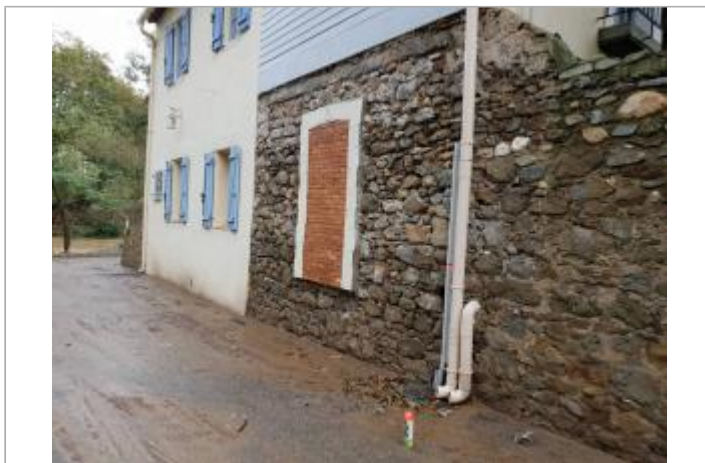
Vue du site

**Commentaires :** A droite, en aval du pont St-Georges

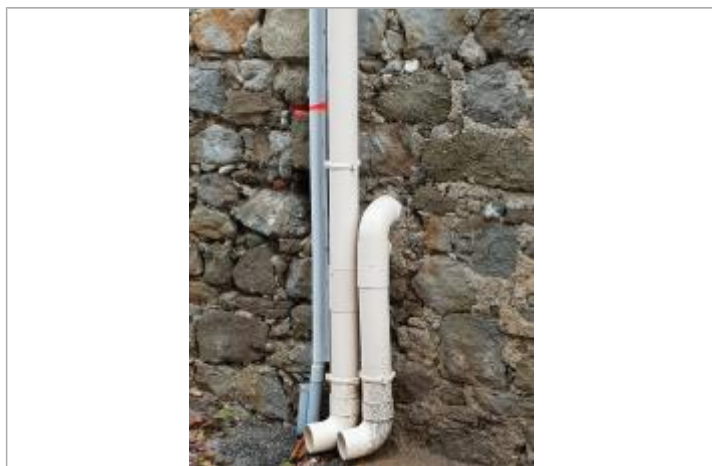
Vue du repère

Altitude calculée de l'eau : **55.94 m**

Nature du repère : **Marque peinture ou encre**

**Commentaires :** Goulotte de protection téléphone sur façade
