Commune : **LA REDORTE**

Rivière : **L' Argent-Double**

## Rue de l'Argent Double

**Code** : AUDE18\_S\_933

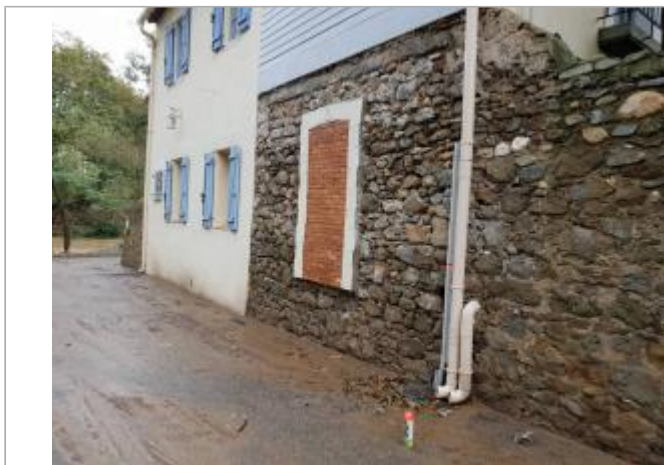
**Commentaires** : A droite, en aval du pont St-Georges

Vue du site

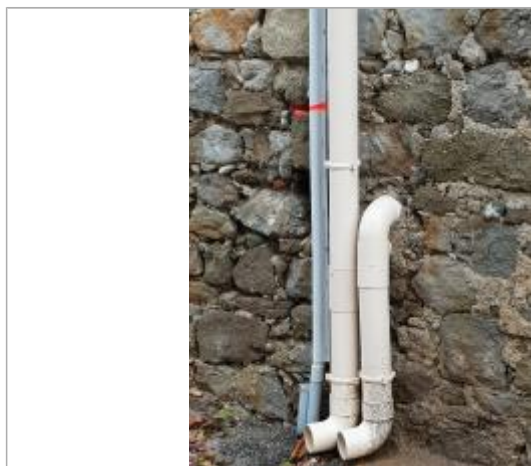
**Code** : AUDE18\_R\_933\_1

Altitude calculée de l'eau : **55.94 m**

Nature du repère : **Marque peinture ou encre**

**Commentaires** : Goulotte de protection téléphone sur façade

Vue du repère

**Description référence du repère** : Terrain naturel (goudron)

**Différence entre le niveau d'eau et la référence (en m)** : 1.180 m
