Commune : **TREBES** | Rivière : **L' Aude**

Avenue Pasteur

Unité de gestion : Méditerranée Ouest
 Code : AUDE18_S_1117 Date de mise à jour : 23/07/2019
 Auteur : SPC MO

Code : AUDE18_R_1117_1 Date de mise à jour : 06/08/2021
 Auteur : SPC MO

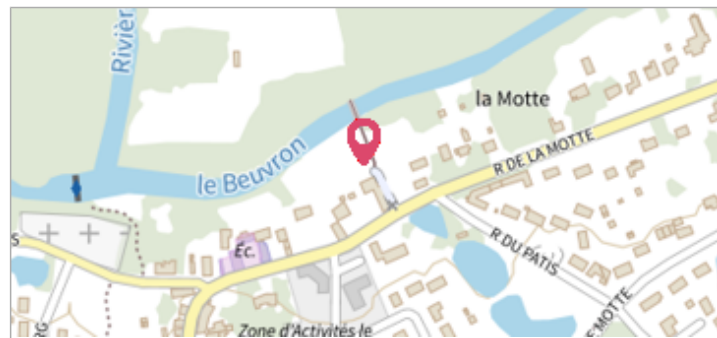
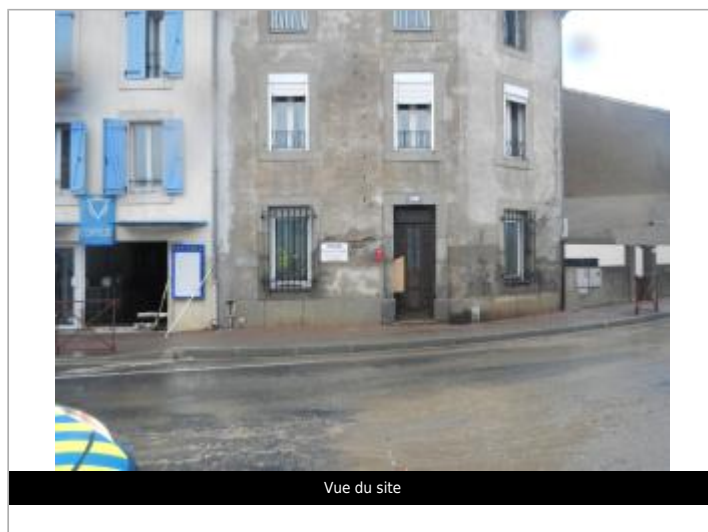
Commentaires : Salon de coiffure

15 octobre 2018 Altitude calculée de l'eau : **85.28 m**

Commentaires : Laisse de crue l'eau à quasiment atteint le plafond du salon de coiffure
