Commune : **ROQUECOURBE-MINERVOIS**Rivière : **L' Aude****Rue des Acacias****Commentaires** : Porte de garage verte (dans domaine, parking)**1** Repère(s) sur le site**GÉNÉRAL****Unité de gestion** : Méditerranée Ouest**Code** : AUDE18_S_1068**Date de mise à jour** : 23/07/2019**Auteur** : SPC MO

**15 octobre 2018**Nature de l'inondation : **Débordement de cours d'eau**Altitude calculée de l'eau : **53.65 m**Nature du repère : **Laisse d'inondation****Commentaires** : Trace sur la porte + repère Blanc**GÉNÉRAL****Code** : AUDE18_R_1068_1**Date de mise à jour** :**Auteur** : SPC MO

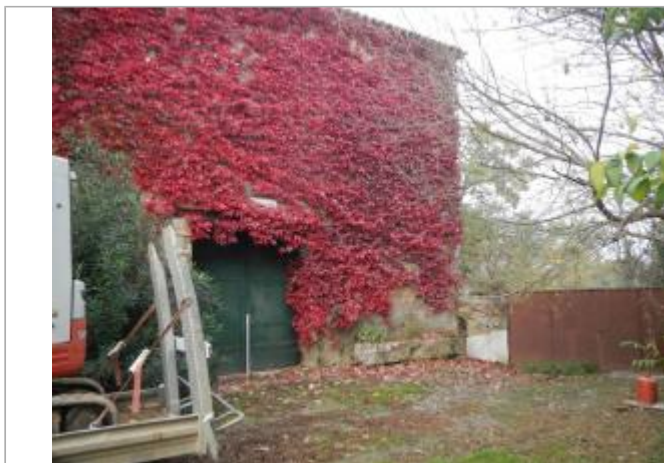
Vue du site
