Commune : CAUNES-MINERVOIS

Rivière : L' Argent-Double

Pont romain a Amont de la maison

Unité de gestion : Méditerranée Ouest**Code :** AUDE18_S_834**Date de mise à jour :** 23/07/2019**Auteur :** SPC MO

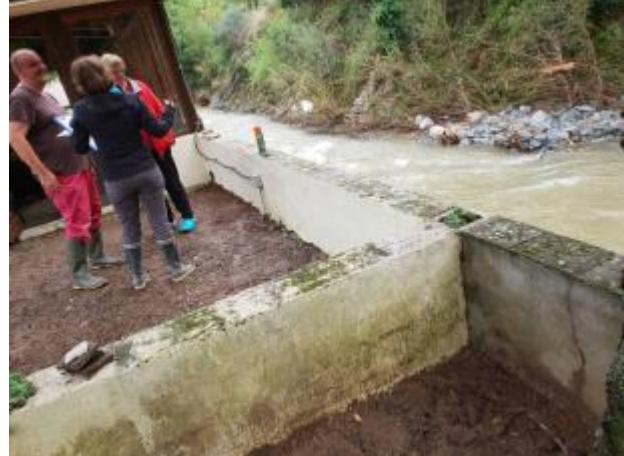
Vue du site

**15 Octobre 2018**Nature de l'inondation : **Débordement de cours d'eau**Altitude calculée de l'eau : **201.892 m**Nature du repère : **Marque peinture ou encre****Commentaires :** Peinture coté rivière arrière de la maison

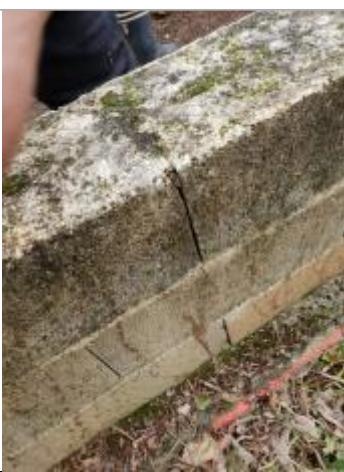
Vue du repère

Méthode : Nivellement direct**Organisme :** OTEIS**Commentaires sur le nivelllement :** mur extérieur cote rivière**Référence nivélée :** Marque d'inondation**Description référence du repère :** mur extérieur cote rivière**Système altimétrique :** NGF IGN 1969 (système normal)**Altitude de la référence (en m) :** 201.892 m**Altitude calculée de l'eau (en m) :** 201.892 m
