Commune : <b>TREBES</b>	Rivière : <b>L' Aude</b>
	<b>17 route de Narbonne</b>

**Unité de gestion :** Méditerranée Ouest  
**Code :** AUDE18\_S\_1120 **Date de mise à jour :** 23/07/2019  
**Auteur :** SPC MO

**Code :** AUDE18\_R\_1120\_1 **Date de mise à jour :** 26/08/2019  
**Auteur :** SPC MO

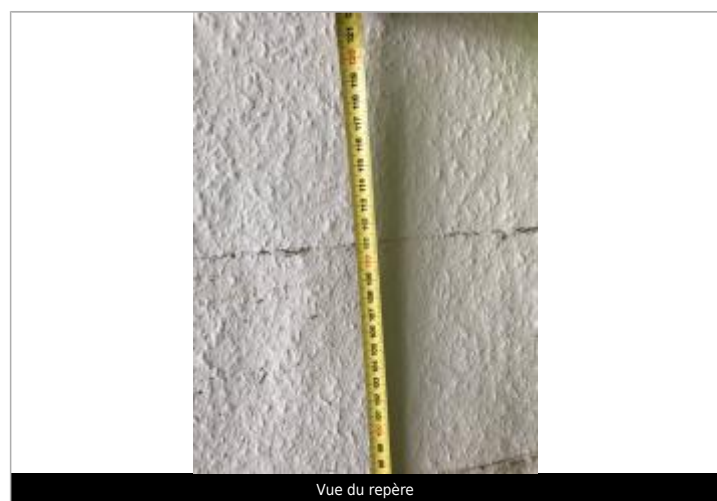
<b>15 Octobre 2018</b>	Altitude calculée de l'eau : <b>84.49 m</b>
	Nature de l'inondation : <b>Débordement de cours d'eau</b>	Nature du repère : <b>Laisse d'inondation</b>

**Commentaires :** L'eau est montée plus haut que la laisse au dessus interrupteurs

**Méthode :** Non renseigné  
**Organisme :** OTEIS  
**Référence nivelée :** Autre type de référence  
**Description référence du repère :** Sol maison  
**Système altimétrique :** NGF IGN 1969 (système normal)  
**Altitude de la référence (en m) :** 83.380 m  
**Différence entre le niveau d'eau et la référence (en m) :** 1.110 m  
**Altitude calculée de l'eau (en m) :** 84.49 m
