Commune : PEYRIAC-MINERVOIS

Rivière : L' Argent-Double

Portillon du muret du jardin potager (parcelle 767)

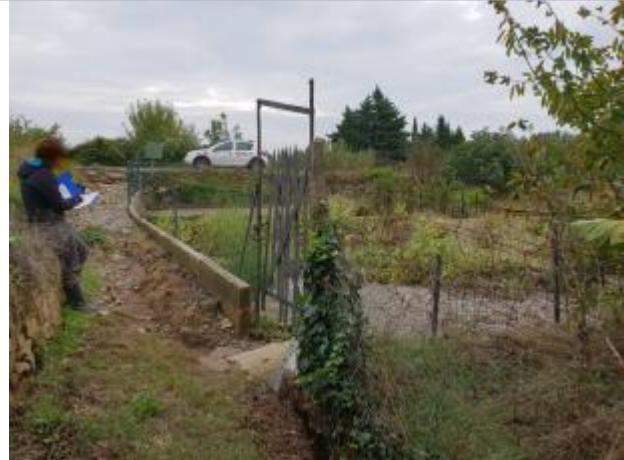
Vue du site

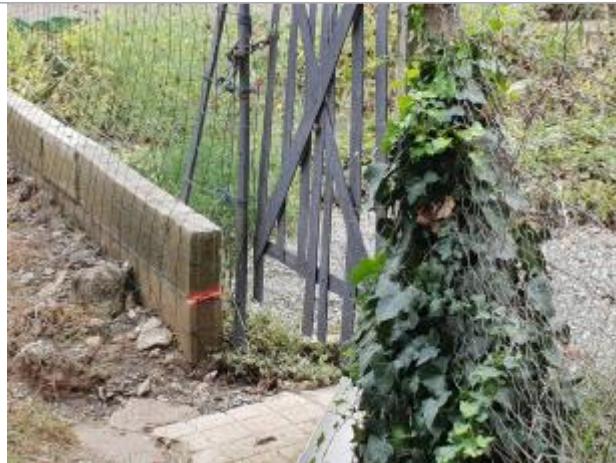
**15 Octobre 2018**Nature de l'inondation : **Débordement de cours d'eau****Commentaires :** Muret jardin potager parcelle n767 au niveau du portillon**GÉNÉRAL****Code :** AUDE18_R_971_1**Date de mise à jour :****Auteur :** SPC MO

Vue du repère

Altitude calculée de l'eau : 122 mNature du repère : **Marque peinture ou encre****MARQUE****Maximum de l'inondation :** Non renseigné**Visibilité :** Non renseigné**État du repère :** Non renseigné**Pérennité :** Non renseigné**Repère calculé :** Non renseigné**PHEC :** Non renseigné**SOURCE DE REPÉRAGE : RELEVÉ POST CRUES SUITE AUX DÉBORDEMENTS DE L'AUDE LE 15 OCTOBRE 2018 PAR OTEIS POUR LE COMPTE DU SPC MO - 12/12/2018****Type de repérage :** Campagne de terrain post-inondation
Organisme : OTEIS**NIVELLEMENT INITIAL - 18/10/2018****Méthode :** Nivellement direct**Organisme :** OTEIS**Référence nivelée :** Autre type de référence**Description référence du repère :** Terrain naturel**Système altimétrique :** NGF IGN 1969 (système normal)**Altitude de la référence (en m) :** 121.800 m**Différence entre le niveau d'eau et la référence (en m) :** 0.200 m**Altitude calculée de l'eau (en m) :** 122 m
