Commune : **CITOU**

Rivière : **L' Argent-Double**

## Premier terrain en rive gauche, après la zone des gorges

**Code :** AUDE18\_S\_860

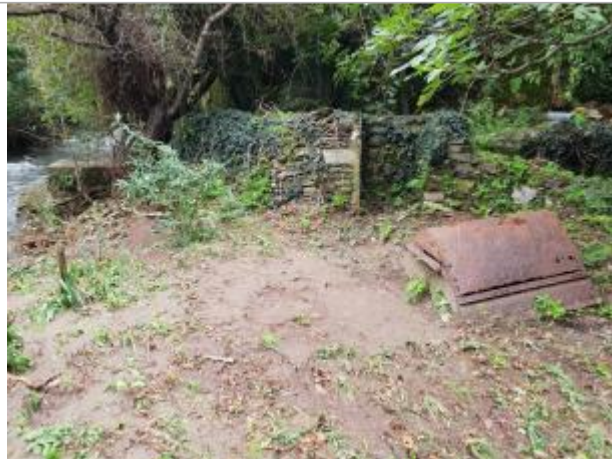
Vue du site

**Commentaires :** Muret entrée Béal. jardin, bord de cours d'eau

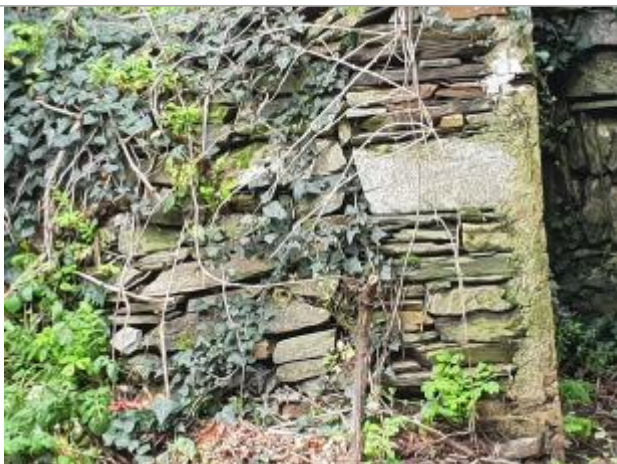
Vue du repère

Altitude calculée de l'eau : **365.745 m**

Nature du repère : **Marque peinture ou encre**

**Commentaires :** Premier terrain rive gauche après la zone des gorges. Muret entrée beal

**Différence entre le niveau d'eau et la référence (en m) :** 0.170 m
