Commune : **TREBES** | Rivière : **L' Aude**

Millegrand

Unité de gestion : Méditerranée Ouest
 Code : AUDE18_S_1125 Date de mise à jour : 23/07/2019
 Auteur : SPC MO

Code : AUDE18_R_1125_1 Date de mise à jour : 11/03/2021
 Auteur : SPC MO

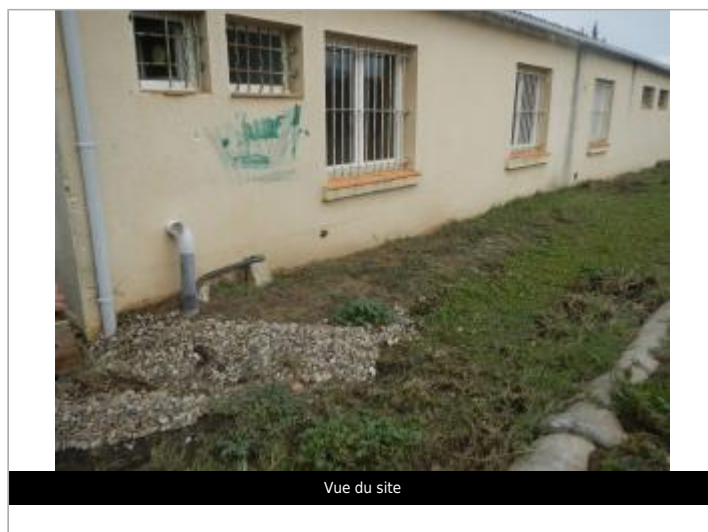
Commentaires : Façade de bâtiment

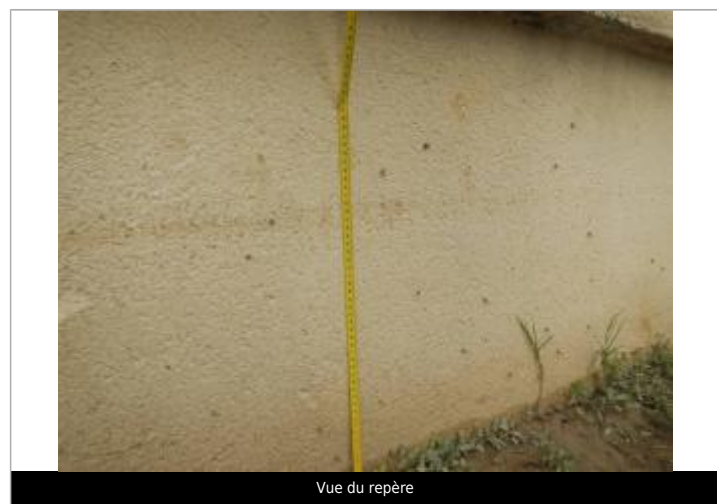
Commentaires : Laisse de crue sur la façade du bâtiment

Méthode : Non renseigné
 Organisme : OTEIS
 Référence nivelée : Autre type de référence
 Description référence du repère : Terrain naturel
 Système altimétrique : NGF IGN 1969 (système normal)
 Altitude de la référence (en m) : 74.780 m
 Différence entre le niveau d'eau et la référence (en m) : 0.380 m
 Altitude calculée de l'eau (en m) : 75.16 m
