Commune : **TREBES** | Rivière : **L' Aude**

Millegrand #2

Unité de gestion : Méditerranée Ouest
 Code : AUDE18_S_1126 Date de mise à jour : 23/07/2019
 Auteur : SPC MO

Code : AUDE18_R_1126_1 Date de mise à jour : 11/03/2021
 Auteur : SPC MO

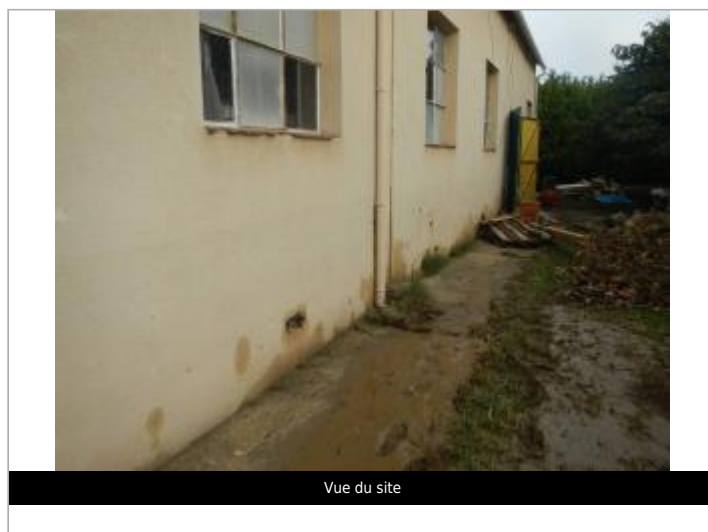
Commentaires : Façade du bâtiment

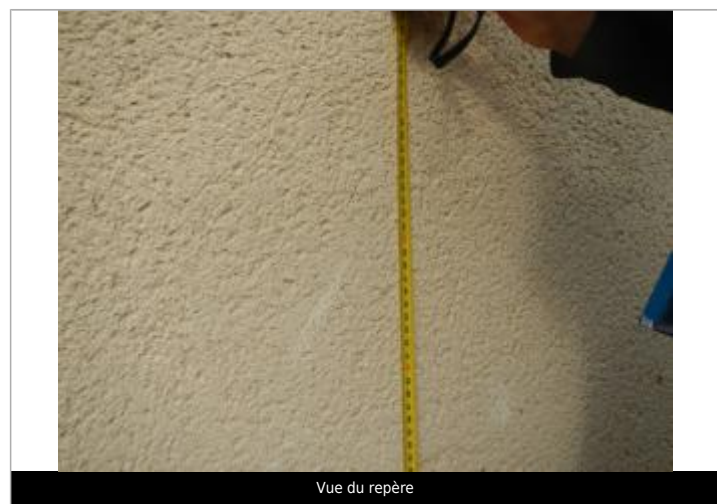
15 octobre 2018 Altitude calculée de l'eau : **75.37 m**

Nature de l'inondation : **Débordement de cours d'eau** Nature du repère : **Laisse d'inondation**

Commentaires : Laisse de crue sur la façade du bâtiment
