Commune : **TREBES**Rivière : **L' Aude****Millegrand #2****Commentaires** : Façade du bâtiment**1**

GÉNÉRAL**Unité de gestion** : Méditerranée Ouest**Code** : AUDE18_S_1126**Date de mise à jour** : 23/07/2019**Auteur** : SPC MO

**15 Octobre 2018**Nature de l'inondation : **Débordement de cours d'eau**Altitude calculée de l'eau : **75.37 m**Nature du repère : **Laisse d'inondation****Commentaires** : Laisse de crue sur la façade du bâtiment**GÉNÉRAL****Code** : AUDE18_R_1126_1**Date de mise à jour** :**Auteur** : SPC MO

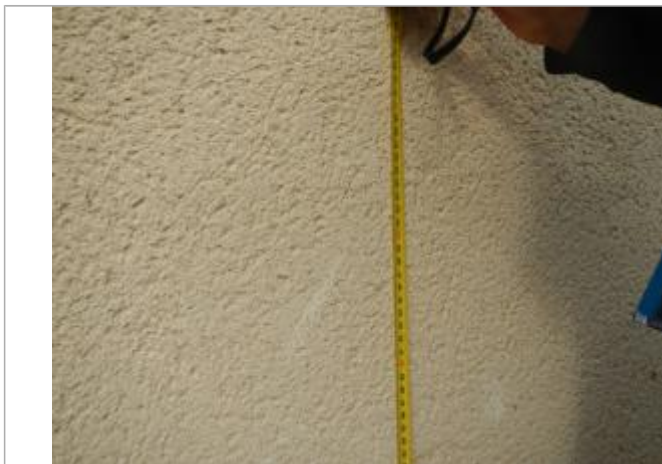
Vue du repère

MARQUE**Maximum de l'inondation** : Non renseigné**Visibilité** : Non renseigné**État du repère** : Non renseigné**Pérennité** : Non renseigné**Repère calculé** : Non renseigné**PHEC** : Non renseigné**SOURCE DE REPÉRAGE : RELEVÉ POST CRUES SUITE AUX DÉBOREMENTS DE L'AUDE LE 15 OCTOBRE 2018 PAR OTEIS POUR LE COMPTE DU SPC MO - 12/12/2018****Type de repérage** : Campagne de terrain post-inondation**Organisme** : OTEIS**NIVELLEMENT INITIAL - 18/10/2018****Méthode** : Non renseigné**Organisme** : OTEIS**Référence nivelée** : Autre type de référence**Description référence du repère** : Terrain naturel**Système altimétrique** : NGF IGN 1969 (système normal)**Altitude de la référence (en m)** : 74.330 m**Différence entre le niveau d'eau et la référence (en m)** : 1.040 m**Altitude calculée de l'eau (en m)** : 75.37 m
