Commune : **TREBES**Rivière : **L' Aude****Millegrand #2****Commentaires** : Façade du bâtiment**1**

GÉNÉRAL**Unité de gestion** : Méditerranée Ouest**Code** : AUDE18_S_1126**Date de mise à jour** : 23/07/2019**Auteur** : SPC MO

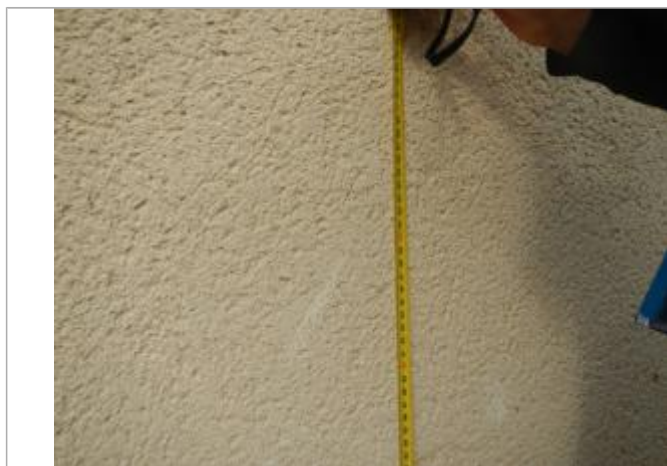
Vue du repère

Nature de l'inondation : **Débordement de cours d'eau**Nature du repère : **Laisse d'inondation****Commentaires** : Laisse de crue sur la façade du bâtiment**GÉNÉRAL****Code** : AUDE18_R_1126_1**Date de mise à jour** :**Auteur** : SPC MO

MARQUE**Maximum de l'inondation** : Non renseigné**Visibilité** : Non renseigné**État du repère** : Non renseigné**Pérennité** : Non renseigné**Repère calculé** : Non renseigné**PHEC** : Non renseigné**SOURCE DE REPÉRAGE : RELEVÉ POST CRUES SUITE AUX DÉBOREMENTS DE L'AUDE LE 15 OCTOBRE 2018 PAR OTEIS POUR LE COMPTE DU SPC MO - 12/12/2018****Type de repérage** : Campagne de terrain post-inondation**Organisme(s)** : OTEIS**NIVELLEMENT INITIAL - 18/10/2018****Méthode** : Non renseigné**Organisme** : OTEIS**Référence nivelée** : Autre type de référence**Description référence du repère** : Terrain naturel**Système altimétrique** : NGF IGN 1969 (système normal)**Altitude de la référence (en m)** : 74.330 m**Différence entre le niveau d'eau et la référence (en m)** : 1.040 m**Altitude calculée de l'eau (en m)** : 75.37 m
