Commune : **FELINES-MINERVOIS**

Confluence Ognon ruisseau des Merlaux

Code : AUDE18_S_872

Code : AUDE18_R_872_1

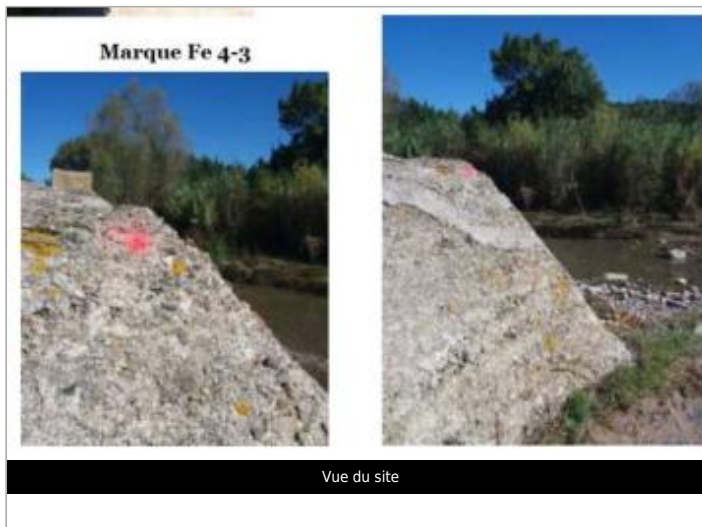
Nature du repère : **Marque peinture ou encre**

Commentaires : Sur la roche (enrochement) au niveau de la mise à l'eau

Différence entre le niveau d'eau et la référence (en m) : 1.600 m
