Commune : FELINES-MINERVOIS

Confluence Ognon ruisseau des Merlaux

Code : AUDE18_S_872

SOURCE DE REPÉRAGE : RELEVÉ POST CRUES SUITE AUX DÉBORDEMENTS DE L'AUDE LE 15 OCTOBRE 2018 PAR OTEIS POUR LE COMPTE DU SPC MO - 12/12/2018Type de repérage : Campagne de terrain post-inondation
Organisme : OTEIS

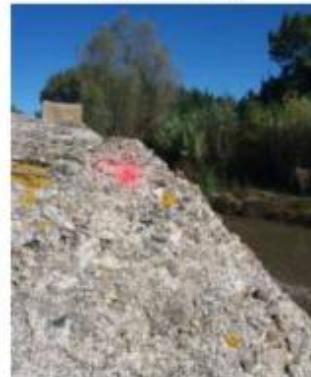
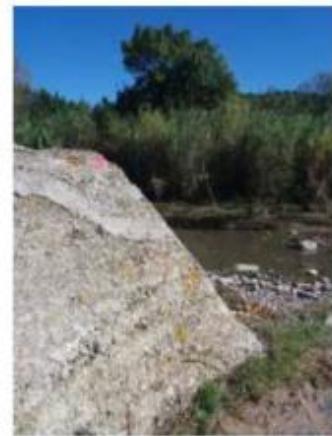
Marque Fe 4-3

Commentaires : Marque de peinture rouge - rive gauche du Merlaux

Altitude calculée de l'eau : **155.16 m**

Commentaires : Sur la roche (enrochement) au niveau de la mise à l'eau
