Commune : **FELINES-MINERVOIS****Confluence Ognon ruisseau des Merlaux****Commentaires** : Marque de peinture rouge - rive gauche du Merlaux**1** Repère(s) sur le site**GÉNÉRAL****Unité de gestion** : Méditerranée Ouest**Code** : AUDE18_S_872**Date de mise à jour** : 23/07/2019**Auteur** : SPC MO

**15 octobre 2018**Nature de l'inondation : **Débordement de cours d'eau**Altitude calculée de l'eau : **155.16 m**Nature du repère : **Marque peinture ou encre****Commentaires** : Sur la roche (enrochement) au niveau de la mise à l'eau**GÉNÉRAL****Code** : AUDE18_R_872_1**Date de mise à jour** :**Auteur** : SPC MO

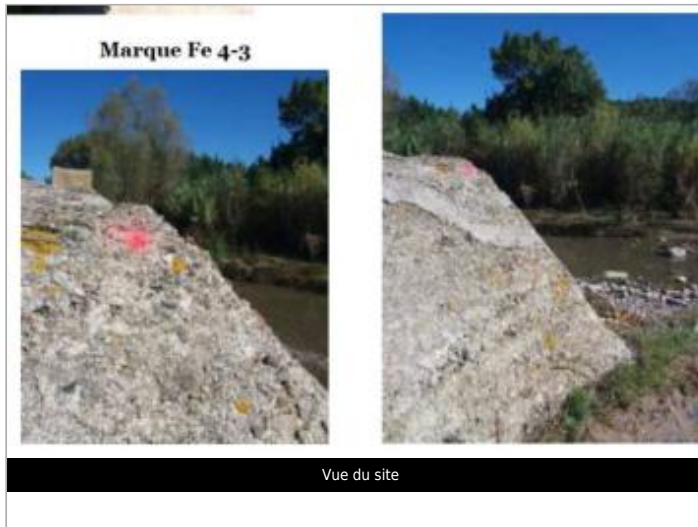
MARQUE**Maximum de l'inondation** : Non renseigné**Visibilité** : Non renseigné**État du repère** : Non renseigné**Pérennité** : Non renseigné**Repère calculé** : Non renseigné**PHEC** : Non renseigné**SOURCE DE REPÉRAGE : RELEVÉ POST CRUES SUITE AUX DÉBOURDEMENTS DE L'AUDE LE 15 OCTOBRE 2018 PAR OTEIS POUR LE COMPTE DU SPC MO - 12/12/2018****Type de repérage** : Campagne de terrain post-inondation**Organisme(s)** : OTEIS**NIVELLEMENT INITIAL - 23/10/2018****Méthode** : Non renseigné**Organisme** : OTEIS**Référence nivelée** : Autre type de référence**Description référence du repère** : Sol chaussée vers passage à gué**Système altimétrique** : NGF IGN 1969 (système normal)**Altitude de la référence (en m)** : 153.560 m**Différence entre le niveau d'eau et la référence (en m)** : 1.600 m**Altitude calculée de l'eau (en m)** : 155.16 m
