Commune : **TREBES**Rivière : **L' Aude****2 avenue Pasteur****Commentaires** : Façade du cabinet de dentiste**1** Repère(s) sur le site**GÉNÉRAL****Unité de gestion** : Méditerranée Ouest**Code** : AUDE18\_S\_1131**Date de mise à jour** : 23/07/2019**Auteur** : SPC MO

**15 octobre 2018**Altitude calculée de l'eau : **85.27 m**Nature de l'inondation : **Débordement de cours d'eau**Nature du repère : **Laisse d'inondation****Commentaires** : Laisse de crue sur la façade du bâtiment**GÉNÉRAL****Code** : AUDE18\_R\_1131\_1**Date de mise à jour** :**Auteur** : SPC MO

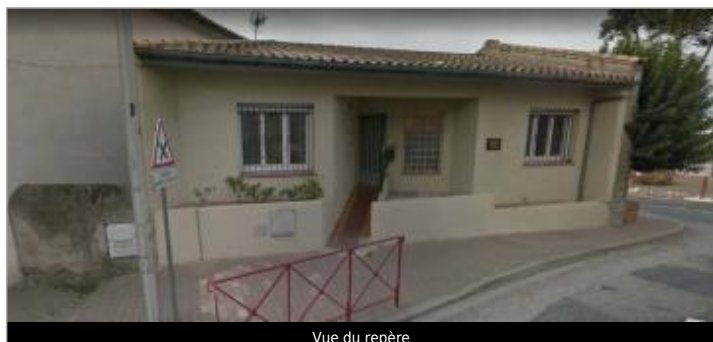
Vue du repère

**MARQUE****Maximum de l'inondation** : Non renseigné**Visibilité** : Non renseigné**État du repère** : Non renseigné**Pérennité** : Non renseigné**Repère calculé** : Non renseigné**PHEC** : Non renseigné**SOURCE DE REPÉRAGE : RELEVÉ POST CRUES SUITE AUX DÉBOREMENTS DE L'AUDE LE 15 OCTOBRE 2018 PAR OTEIS POUR LE COMPTE DU SPC MO - 12/12/2018****Type de repérage** : Campagne de terrain post-inondation**Organisme(s)** : OTEIS**NIVELLEMENT INITIAL - 17/10/2018****Méthode** : Non renseigné**Organisme** : OTEIS**Référence nivelée** : Autre type de référence**Description référence du repère** : Sol sur le muret extérieur**Système altimétrique** : NGF IGN 1969 (système normal)**Altitude de la référence (en m)** : 83.960 m**Différence entre le niveau d'eau et la référence (en m)** : 1.310 m**Altitude calculée de l'eau (en m)** : 85.27 m
