Commune : **TREBES**Rivière : **Le Rieu****Crematorium, zone de Sautes****Commentaires** : Au garage**1** Repère(s) sur le site**GÉNÉRAL****Unité de gestion** : Méditerranée Ouest**Code** : AUDE18_S_1133**Date de mise à jour** : 23/07/2019**Auteur** : SPC MO

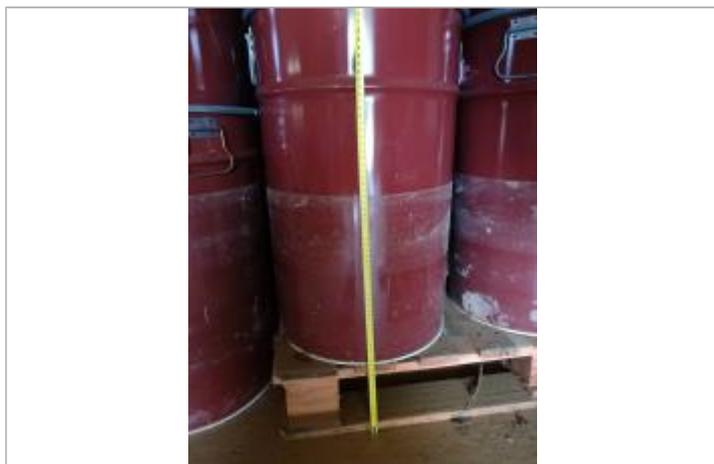
Vue du repère

**15 Octobre 2018**Nature de l'inondation : **Débordement de cours d'eau**Altitude calculée de l'eau : **94.23 m**Nature du repère : **Laisse d'inondation****Commentaires** : Laisse de crue sur bidons à l'intérieur du garage**GÉNÉRAL****Code** : AUDE18_R_1133_1**Date de mise à jour** :**Auteur** : SPC MO
