Commune : TREBES

## Bâtiment a coté de la 3ème Écluse

**GÉNÉRAL****Unité de gestion :** Méditerranée Ouest**Code :** AUDE18\_S\_1135**Date de mise à jour :** 23/07/2019**Auteur :** SPC MO

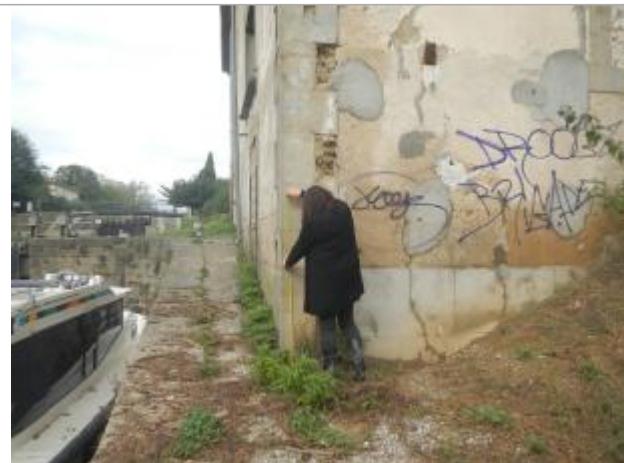
Vue du site

**Commentaires :** Après le restaurant le moulin, façade du bâtiment - rive gauche du canal du midi**1**

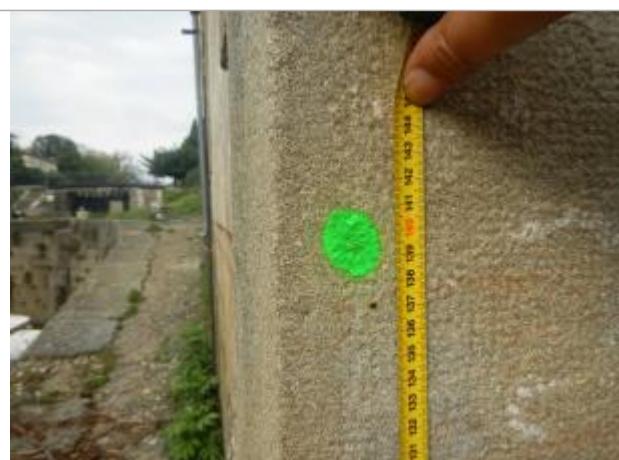
Vue du repère

**15 Octobre 2018**Nature de l'inondation : **Débordement de cours d'eau****Commentaires :** Laisse de crue sur la façade du bâtimentAltitude calculée de l'eau : **82.29 m**Nature du repère : **Marque peinture ou encre****GÉNÉRAL****Code :** AUDE18\_R\_1135\_1**Date de mise à jour :****Auteur :** SPC MO

**MARQUE****Maximum de l'inondation :** Non renseigné**Visibilité :** Non renseigné**Etat du repère :** Non renseigné**Pérennité :** Non renseigné**Repère calculé :** Non renseigné**PHEC :** Non renseigné**SOURCE DE REPÉRAGE : RELEVÉ POST CRUES SUITE AUX DÉBORDEMENTS DE L'AUDE LE 15 OCTOBRE 2018 PAR OTEIS POUR LE COMPTE DU SPC MO - 12/12/2018****Type de repérage :** Campagne de terrain post-inondation  
**Organisme :** OTEIS**NIVELLEMENT INITIAL - 18/10/2018****Méthode :** Non renseigné**Organisme :** OTEIS**Référence nivelée :** Autre type de référence**Description référence du repère :** Terrain naturel**Système altimétrique :** NGF IGN 1969 (système normal)**Altitude de la référence (en m) :** 80.890 m**Différence entre le niveau d'eau et la référence (en m) :** 1.400 m**Altitude calculée de l'eau (en m) :** 82.29 m
