Commune : **TREBES**Rivière : **L' Aude****Chemin de la Lande #2****Commentaires** : Entrée centre social (hauteur trop haute pour mesurer)**1** Repère(s) sur le site**GÉNÉRAL****Unité de gestion** : Méditerranée Ouest**Code** : AUDE18\_S\_1139**Date de mise à jour** : 23/07/2019**Auteur** : SPC MO

**GÉOLOCALISATION****Coordonnées WGS84** : X: 2.43971096 / Y: 43.20789980**Coordonnées RGF93 (Lambert 93)** X: 654437.07 / Y: 6234460.13**Coordonnées RGF93 (ETRS89)** : X: 2.439711 / Y: 43.2078998**Code Hydro**: Y1--0200**Rive de référence**: Droite**15 octobre 2018**

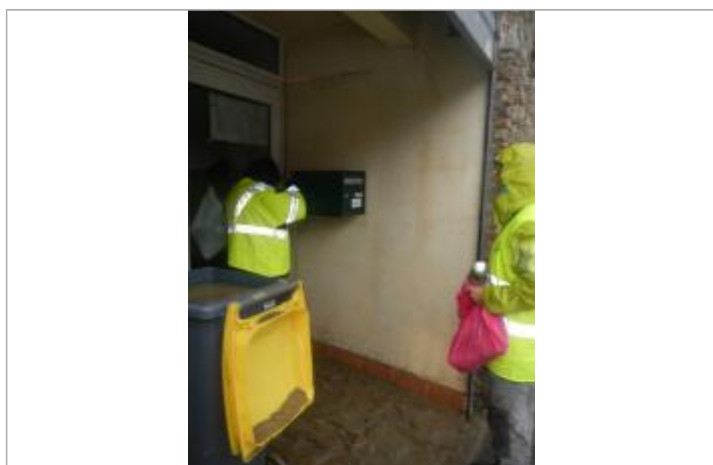
Vue du repère

Nature de l'inondation : **Débordement de cours d'eau**Altitude calculée de l'eau : **85.32 m**Nature du repère : **Laisse d'inondation****Commentaires** : Laisse de crue en dessus de la porte d'entrée**GÉNÉRAL****Code** : AUDE18\_R\_1139\_1**Date de mise à jour** :**Auteur** : SPC MO

**MARQUE****Maximum de l'inondation** : Non renseigné**Visibilité** : Non renseigné**État du repère** : Non renseigné**Pérennité** : Non renseigné**Repère calculé** : Non renseigné**PHEC** : Non renseigné**SOURCE DE REPÉRAGE : RELEVÉ POST CRUES SUITE AUX DÉBOREMENTS DE L'AUDE LE 15 OCTOBRE 2018 PAR OTEIS POUR LE COMPTE DU SPC MO - 12/12/2018****Type de repérage** : Campagne de terrain post-inondation**Organisme(s)** : OTEIS**NIVELLEMENT INITIAL - 17/10/2018****Méthode** : Non renseigné**Organisme** : OTEIS**Référence nivelée** : Autre type de référence**Description référence du repère** : Sol**Système altimétrique** : NGF IGN 1969 (système normal)**Altitude de la référence (en m)** : 83.120 m**Différence entre le niveau d'eau et la référence (en m)** : 2.200 m**Altitude calculée de l'eau (en m)** : 85.32 m
