Commune : TREBES

Route continuité D801 #1

Code : AUDE18_S_1161

Code : AUDE18_R_1161_1

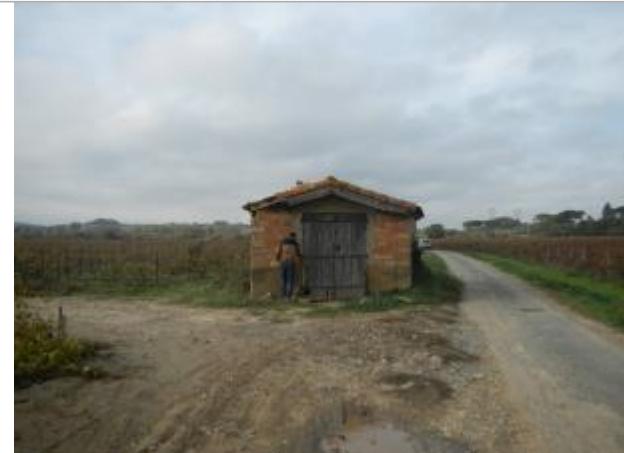
Vue du site

Commentaires : Cabanon bord de route - rive droite du canal du midi

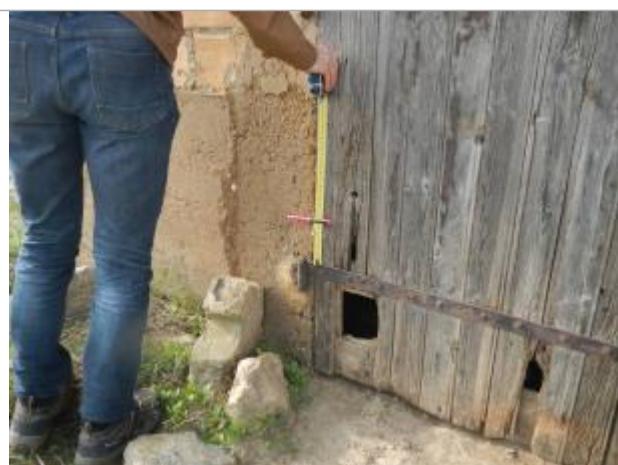
Vue du repère

Commentaires : Trace à l'intérieur du cabanon (blanc)

Altitude calculée de l'eau : **85.4 m**

Nature du repère : Laisse d'inondation

Description référence du repère : Support porte

Différence entre le niveau d'eau et la référence (en m) : 0.130 m
