Commune : **TREBES**

Route continuité D801 #1

Commentaires : Cabanon bord de route - rive droite du canal du midi

Code : AUDE18_S_1161

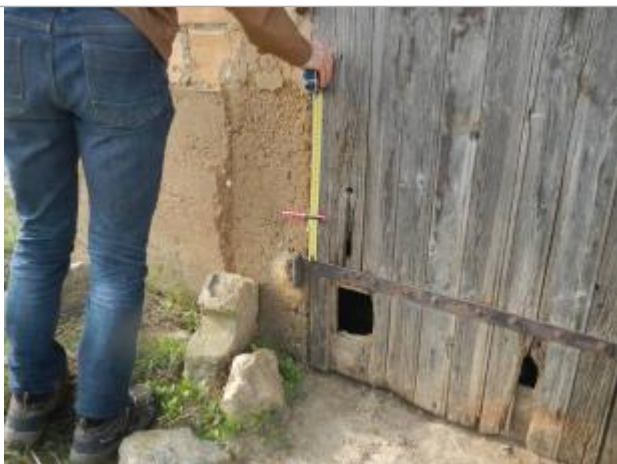
Vue du repère

Nature du repère : **Laisse d'inondation**

Commentaires : Trace à l'intérieur du cabanon (blanc)

Description référence du repère : Support porte

Altitude de la référence (en m) : 85.270 m

Différence entre le niveau d'eau et la référence (en m) : 0.130 m

Altitude calculée de l'eau (en m) : 85.4 m
