Commune : **TREBES**

Route continuité D801 #1

Code : AUDE18_S_1161

SOURCE DE REPÉRAGE : RELEVÉ POST CRUES SUITE AUX DÉBORDEMENTS DE L'AUDE LE 15 OCTOBRE 2018 PAR OTEIS POUR LE COMPTE DU SPC MO - 12/12/2018

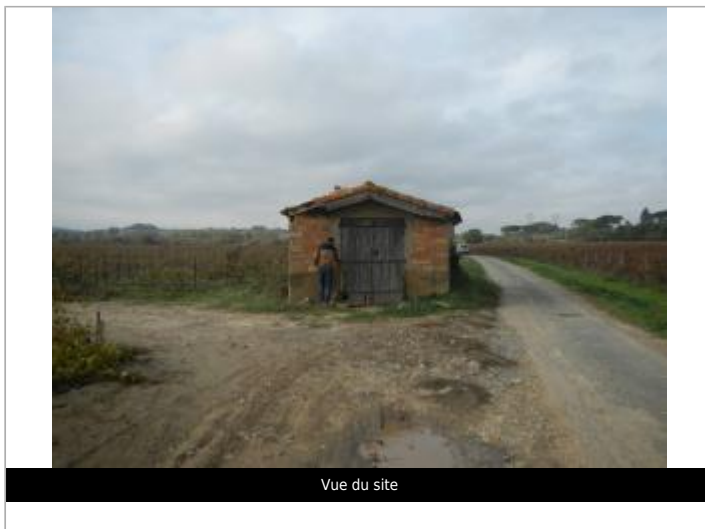
Vue du site

Commentaires : Cabanon bord de route - rive droite du canal du midi

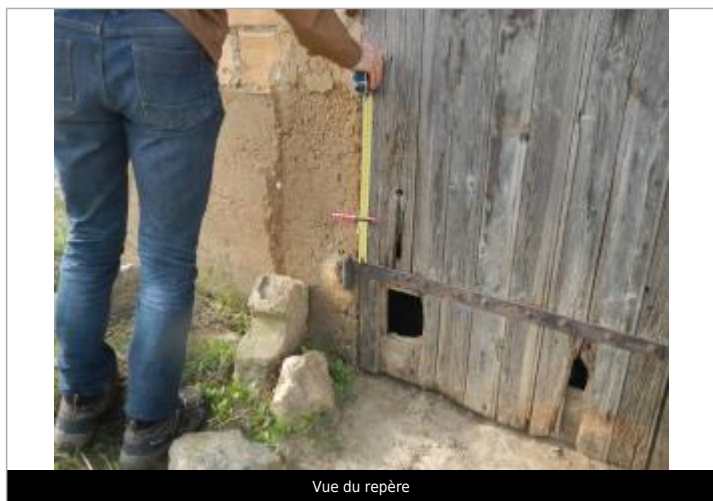
Vue du repère

Commentaires : Trace à l'intérieur du cabanon (blanc)

Description référence du repère : Support porte

Altitude de la référence (en m) : 85.270 m

Différence entre le niveau d'eau et la référence (en m) : 0.130 m

Altitude calculée de l'eau (en m) : 85.4 m
