Commune : **TREBES** | Rivière : **L' Aude**

## Route continuité D801, au bout

**Unité de gestion** : Méditerranée Ouest  
**Code** : AUDE18\_S\_1163      **Date de mise à jour** : 23/07/2019  
**Auteur** : SPC MO

**Code** : AUDE18\_R\_1163\_1      **Date de mise à jour** : 29/07/2019  
**Auteur** : SPC MO

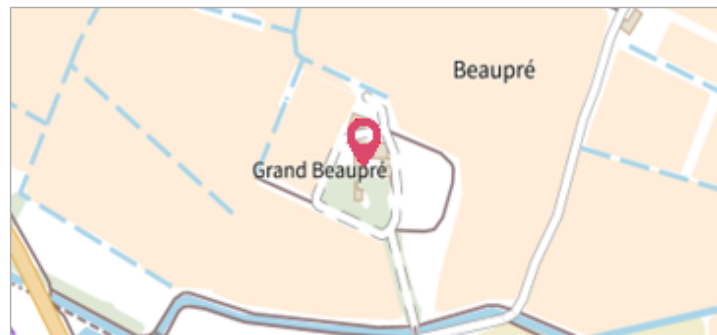
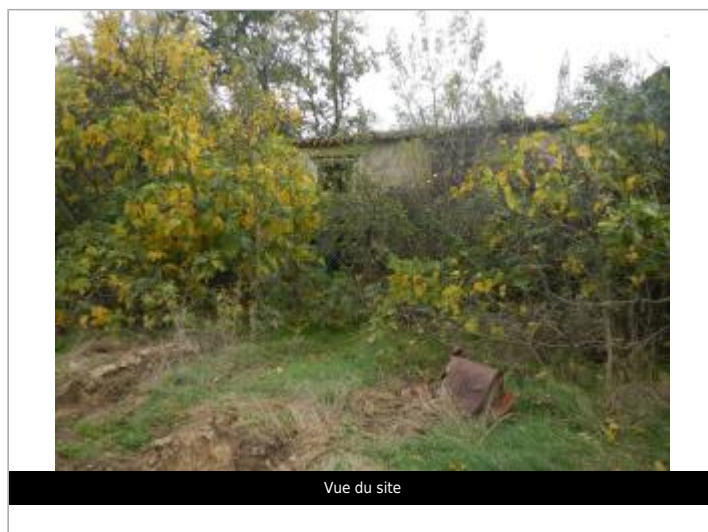
**Commentaires** : Maison abandonnée au fond du champ

**Commentaires** : Laisse sur le mur extérieur, à l'entrée de la maison

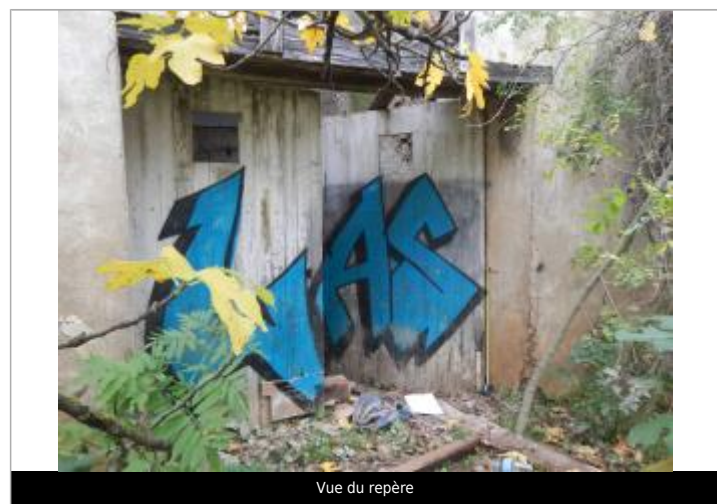
**15 octobre 2018**      Altitude calculée de l'eau : **86.99 m**

Nature de l'inondation : **Débordement de cours d'eau**      Nature du repère : **Laisse d'inondation**

**Méthode** : Non renseigné  
**Organisme** : OTEIS  
**Référence nivelée** : Autre type de référence  
**Description référence du repère** : Sol  
**Système altimétrique** : NGF IGN 1969 (système normal)  
**Altitude de la référence (en m)** : 86.040 m  
**Différence entre le niveau d'eau et la référence (en m)** : 0.950 m  
**Altitude calculée de l'eau (en m)** : 86.99 m
