Commune : **TREBES**Rivière : **L' Aude**

## Route continuité D801, au bout

**Code :** AUDE18\_S\_1163

**Code :** AUDE18\_R\_1163\_1

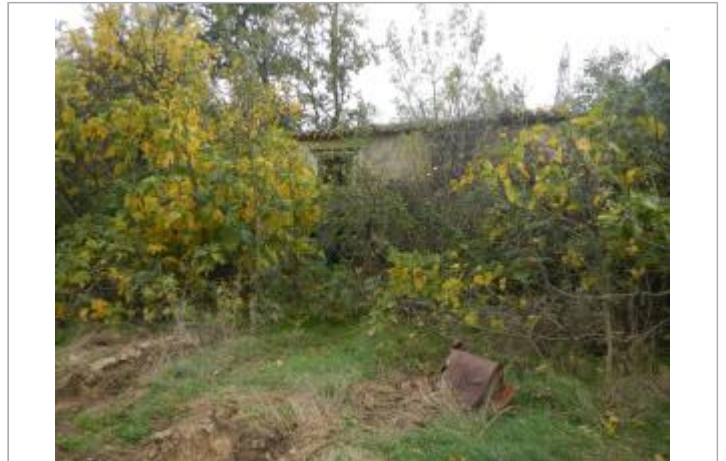
Vue du site

**Commentaires :** Maison abandonnée au fond du champ

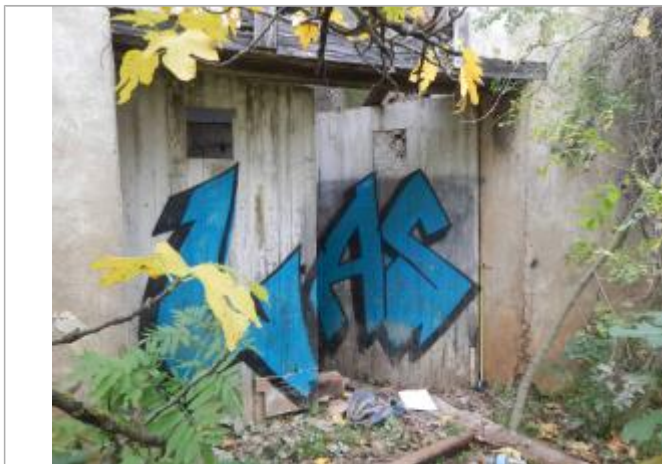
Vue du repère

Nature du repère : **Laisse d'inondation**
**Commentaires :** Laisse sur le mur extérieur, à l'entrée de la maison

**Différence entre le niveau d'eau et la référence (en m) :** 0.950 m

**Altitude calculée de l'eau (en m) :** 86.99 m
