Commune : **TREBES** | Rivière : **L' Aude**

## Route continuité D801, au bout

**Unité de gestion** : Méditerranée Ouest  
**Code** : AUDE18\_S\_1163      **Date de mise à jour** : 23/07/2019  
**Auteur** : SPC MO

**Code** : AUDE18\_R\_1163\_1      **Date de mise à jour** : 29/07/2019  
**Auteur** : SPC MO

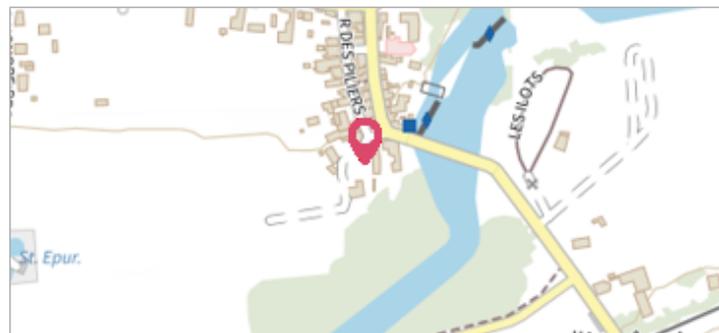
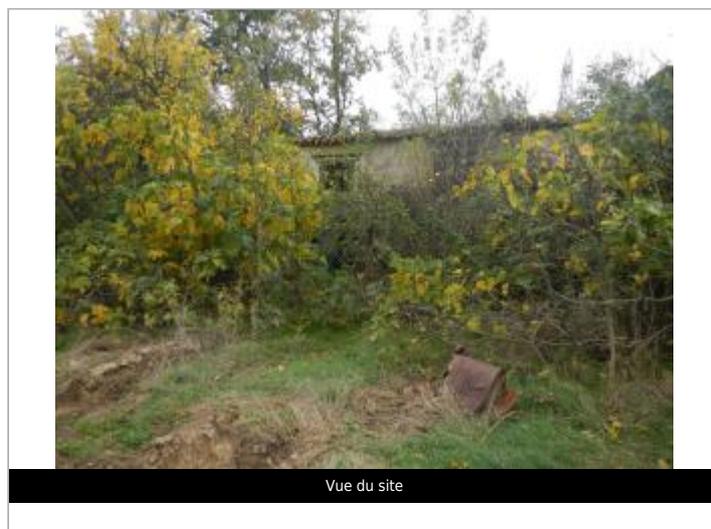
**Commentaires** : Maison abandonnée au fond du champ

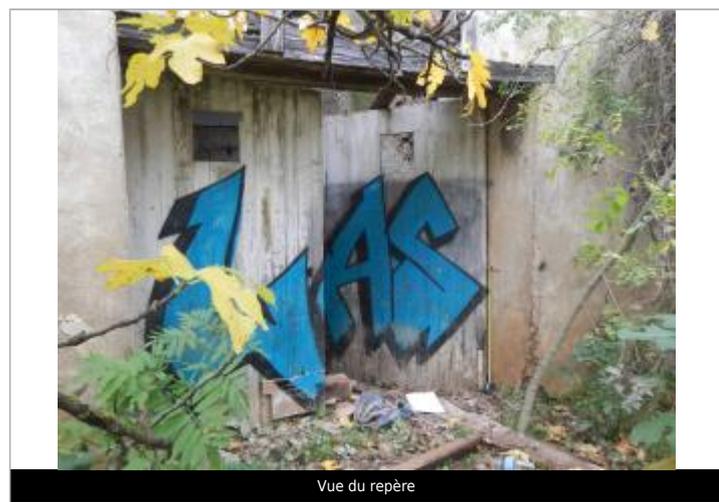
**15 Octobre 2018**      Altitude calculée de l'eau : **86.99 m**

Nature de l'inondation : **Débordement de cours d'eau**      Nature du repère : **Laisse d'inondation**

**Commentaires** : Laisse sur le mur extérieur, à l'entrée de la maison
