Commune : **TREBES**Rivière : **L' Aude**

Chemin de la Chaussée #2

Code : AUDE18_S_1179

SOURCE DE REPÉRAGE : RELEVÉ POST CRUES SUITE AUX DÉBOREMENTS DE L'AUDE LE 15 OCTOBRE 2018 PAR OTEIS POUR LE COMPTE DU SPC MO - 12/12/2018

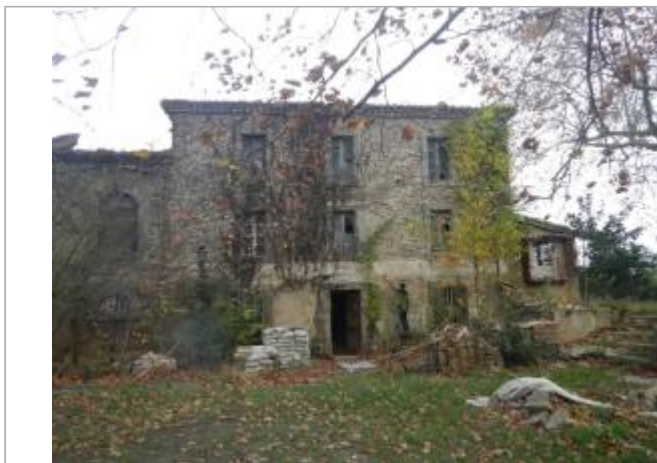
Vue du site

Commentaires : Mas isole abandonné

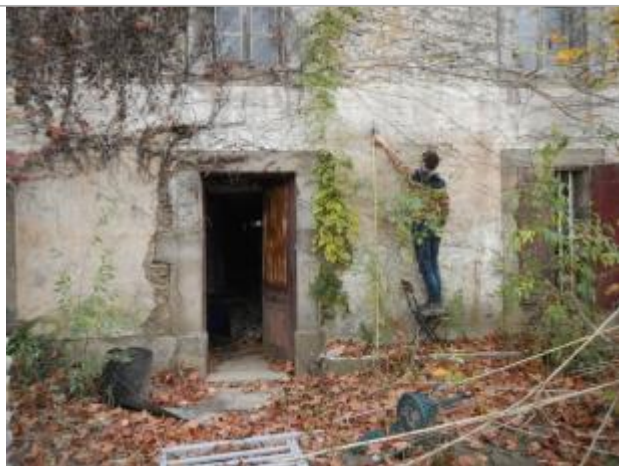
Vue du repère

**15 Octobre 2018**Nature de l'inondation : **Débordement de cours d'eau**Altitude calculée de l'eau : **84.46 m**Nature du repère : **Laisse d'inondation**

Commentaires : Marque extérieure

Différence entre le niveau d'eau et la référence (en m) : 2.690 m

Altitude calculée de l'eau (en m) : 84.46 m
