Commune : **TREBES**Rivière : **L' Aude****Saint-Julia****Commentaires** : Après le pont**1**

**GÉNÉRAL****Unité de gestion** : Méditerranée Ouest**Code** : AUDE18\_S\_1181**Date de mise à jour** : 23/07/2019**Auteur** : SPC MO

**SOURCE DE REPÉRAGE : RELEVÉ POST CRUES SUITE AUX DÉBOREMENTS DE L'AUDE LE 15 OCTOBRE 2018 PAR OTEIS POUR LE COMPTE DU SPC MO - 12/12/2018**

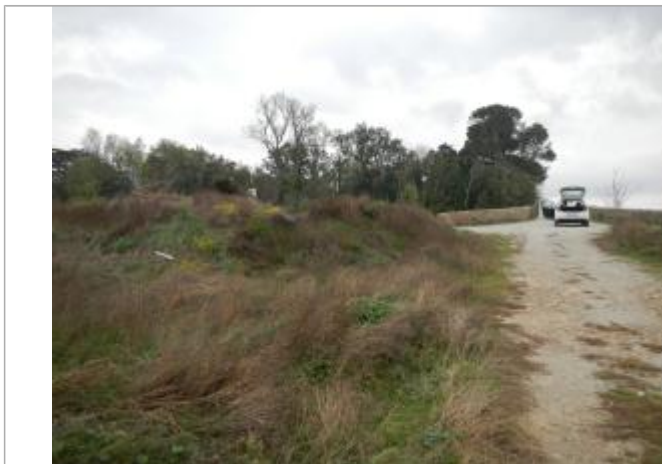
Vue du repère

**15 Octobre 2018**Nature de l'inondation : **Débordement de cours d'eau**Altitude calculée de l'eau : **80.97 m**Nature du repère : **Laisse d'inondation****Commentaires** : Dépôt sur le sol**GÉNÉRAL****Code** : AUDE18\_R\_1181\_1**Date de mise à jour** :**Auteur** : SPC MO

**Type de repérage** : Campagne de terrain post-inondation**Organisme** : OTEIS**NIVELLEMENT INITIAL - 16/11/2018****Méthode** : Non renseigné**Organisme** : OTEIS**Commentaires sur le nivellement** : sol**Référence nivelée** : Marque d'inondation**Description référence du repère** : sol**Système altimétrique** : NGF IGN 1969 (système normal)**Altitude de la référence (en m)** : 80.970 m**Altitude calculée de l'eau (en m)** : 80.97 m
