Commune : **VILLEDUBERT**Rivière : **L' Aude****St-Augustin #2****Commentaires** : Une des premières maisons**1** Repère(s) sur le site**GÉNÉRAL****Unité de gestion** : Méditerranée Ouest**Code** : AUDE18_S_1191**Date de mise à jour** : 23/07/2019**Auteur** : SPC MO

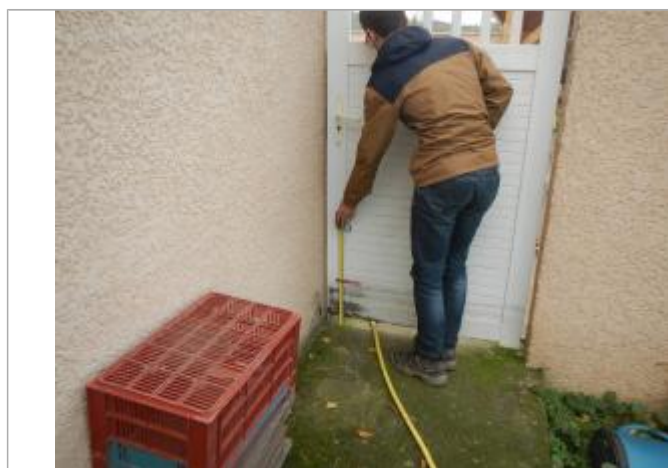
Vue du repère

Nature de l'inondation : **Débordement de cours d'eau**Altitude calculée de l'eau : **88.62 m**Nature du repère : **Laisse d'inondation****Commentaires** : Trace porte entrée piscine + témoignage à +0.39m**GÉNÉRAL****Code** : AUDE18_R_1191_1**Date de mise à jour** :**Auteur** : SPC MO

MARQUE**Maximum de l'inondation** : Non renseigné**Visibilité** : Non renseigné**État du repère** : Non renseigné**Pérennité** : Non renseigné**Repère calculé** : Non renseigné**PHEC** : Non renseigné**SOURCE DE REPÉRAGE : RELEVÉ POST CRUES SUITE AUX DÉBOREMENTS DE L'AUDE LE 15 OCTOBRE 2018 PAR OTEIS POUR LE COMPTE DU SPC MO - 12/12/2018****Type de repérage** : Campagne de terrain post-inondation**Organisme(s)** : OTEIS**NIVELLEMENT INITIAL - 15/11/2018****Méthode** : Non renseigné**Organisme** : OTEIS**Référence nivelée** : Autre type de référence**Description référence du repère** : Sol (entrée piscine)**Système altimétrique** : NGF IGN 1969 (système normal)**Altitude de la référence (en m)** : 88.350 m**Différence entre le niveau d'eau et la référence (en m)** : 0.270 m**Altitude calculée de l'eau (en m)** : 88.62 m
