Commune : **VILLEDUBERT**Rivière : **L' Aude****St-Augustin #2****Commentaires** : Une des premières maisons**1** Repère(s) sur le site**GÉNÉRAL****Unité de gestion** : Méditerranée Ouest**Code** : AUDE18_S_1191**Date de mise à jour** : 23/07/2019**Auteur** : SPC MO

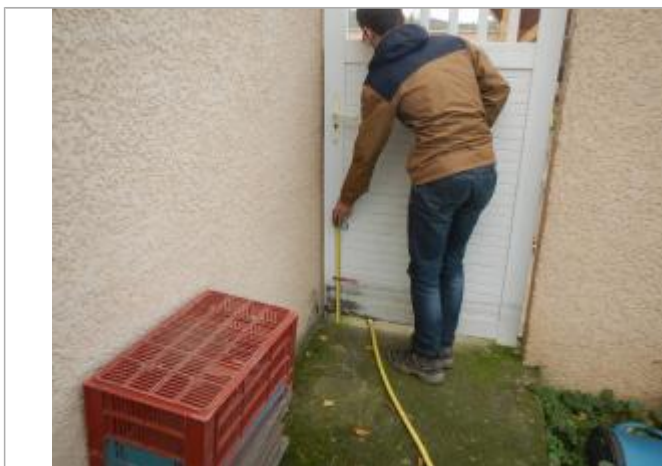
Vue du repère

**15 Octobre 2018**Altitude calculée de l'eau : **88.62 m**Nature de l'inondation : **Débordement de cours d'eau**Nature du repère : **Laisse d'inondation****Commentaires** : Trace porte entrée piscine + témoignage à +0.39m**GÉNÉRAL****Code** : AUDE18_R_1191_1**Date de mise à jour** :**Auteur** : SPC MO

Type de repérage : Campagne de terrain post-inondation**Organisme** : OTEIS**NIVELLEMENT INITIAL - 15/11/2018****Méthode** : Non renseigné**Organisme** : OTEIS**Référence nivelée** : Autre type de référence**Description référence du repère** : Sol (entrée piscine)**Système altimétrique** : NGF IGN 1969 (système normal)**Altitude de la référence (en m)** : 88.350 m**Différence entre le niveau d'eau et la référence (en m)** : 0.270 m**Altitude calculée de l'eau (en m)** : 88.62 m
